临沂市河东区人民政府九曲街道办事处（九
曲敬老院）地块
土壤污染状况调查报告

委托单位：临沂市河东区自然资源局

编制单位：青岛市华测检测技术有限公司

二〇二〇年十一月

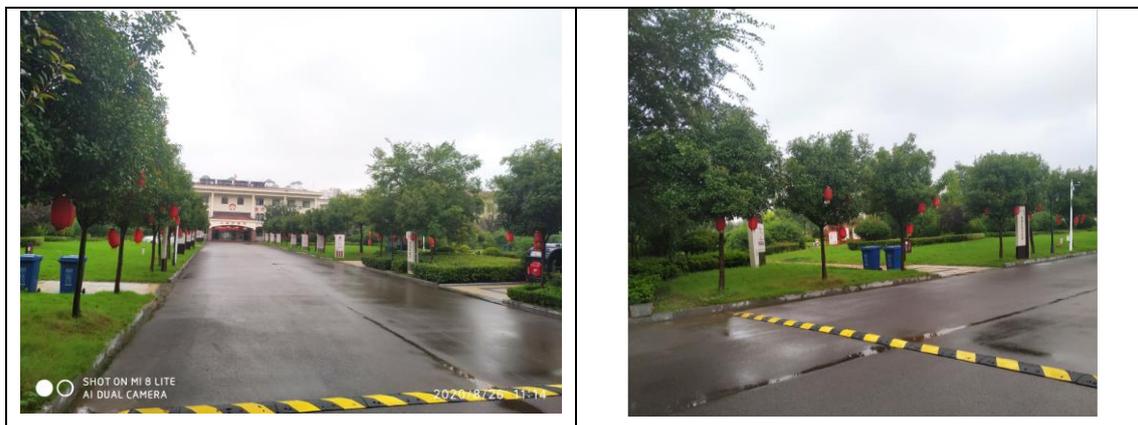
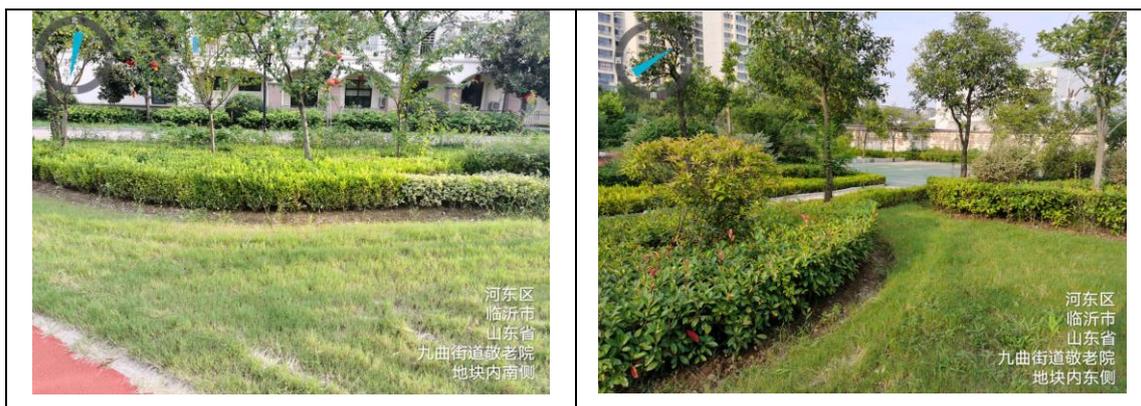
图 3-6 地块现状情况

临沂市河东区人民政府九曲街道办事处（九曲敬老院）地块位于临沂市河东区坊街桃园社区南侧约 55m，占地面积 10402m²。现场勘查时，地块现为河东区九曲敬老院内部道路和绿化。地块使用现状如图 3-6 所示。

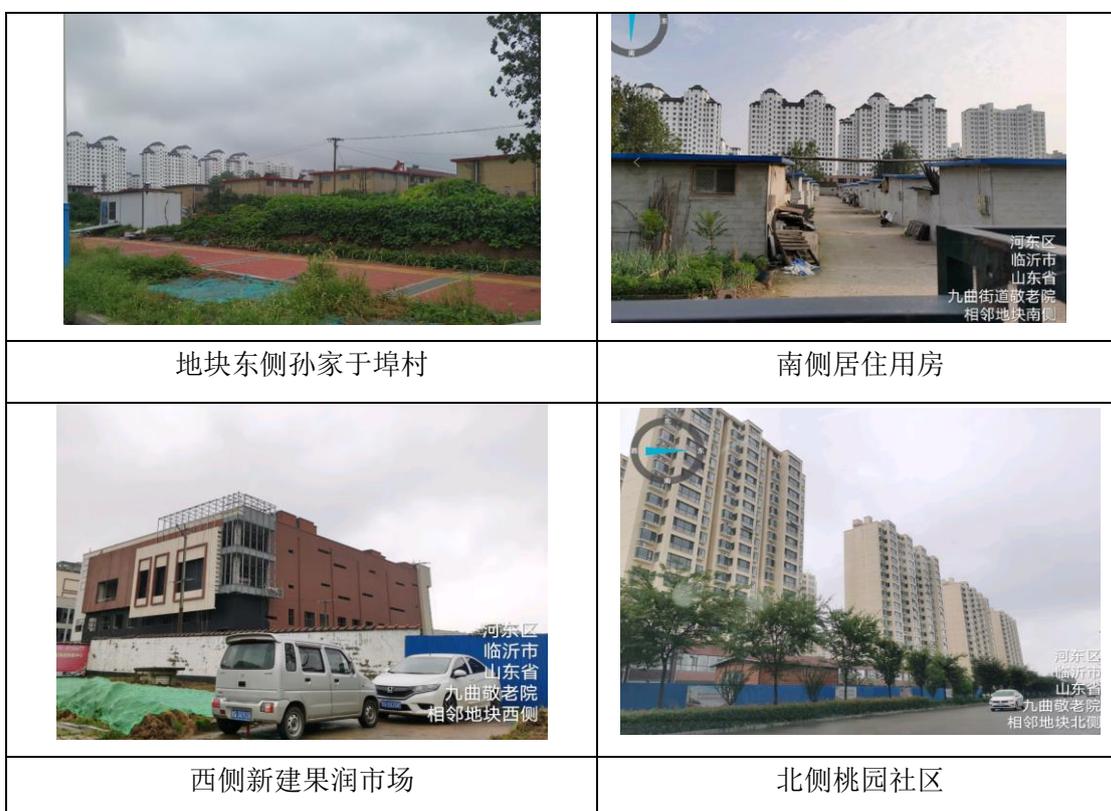
图 3-8 相邻地块现状照片

地块东侧为孙家于埠村；南侧为居住用房；西侧为新建果润市场（暂未投入使用）和九曲敬老院；北侧隔路为桃园社区。相邻地块不存在工业企业，对本次调查地块的影响较小。相邻地块照片见图 3-8。

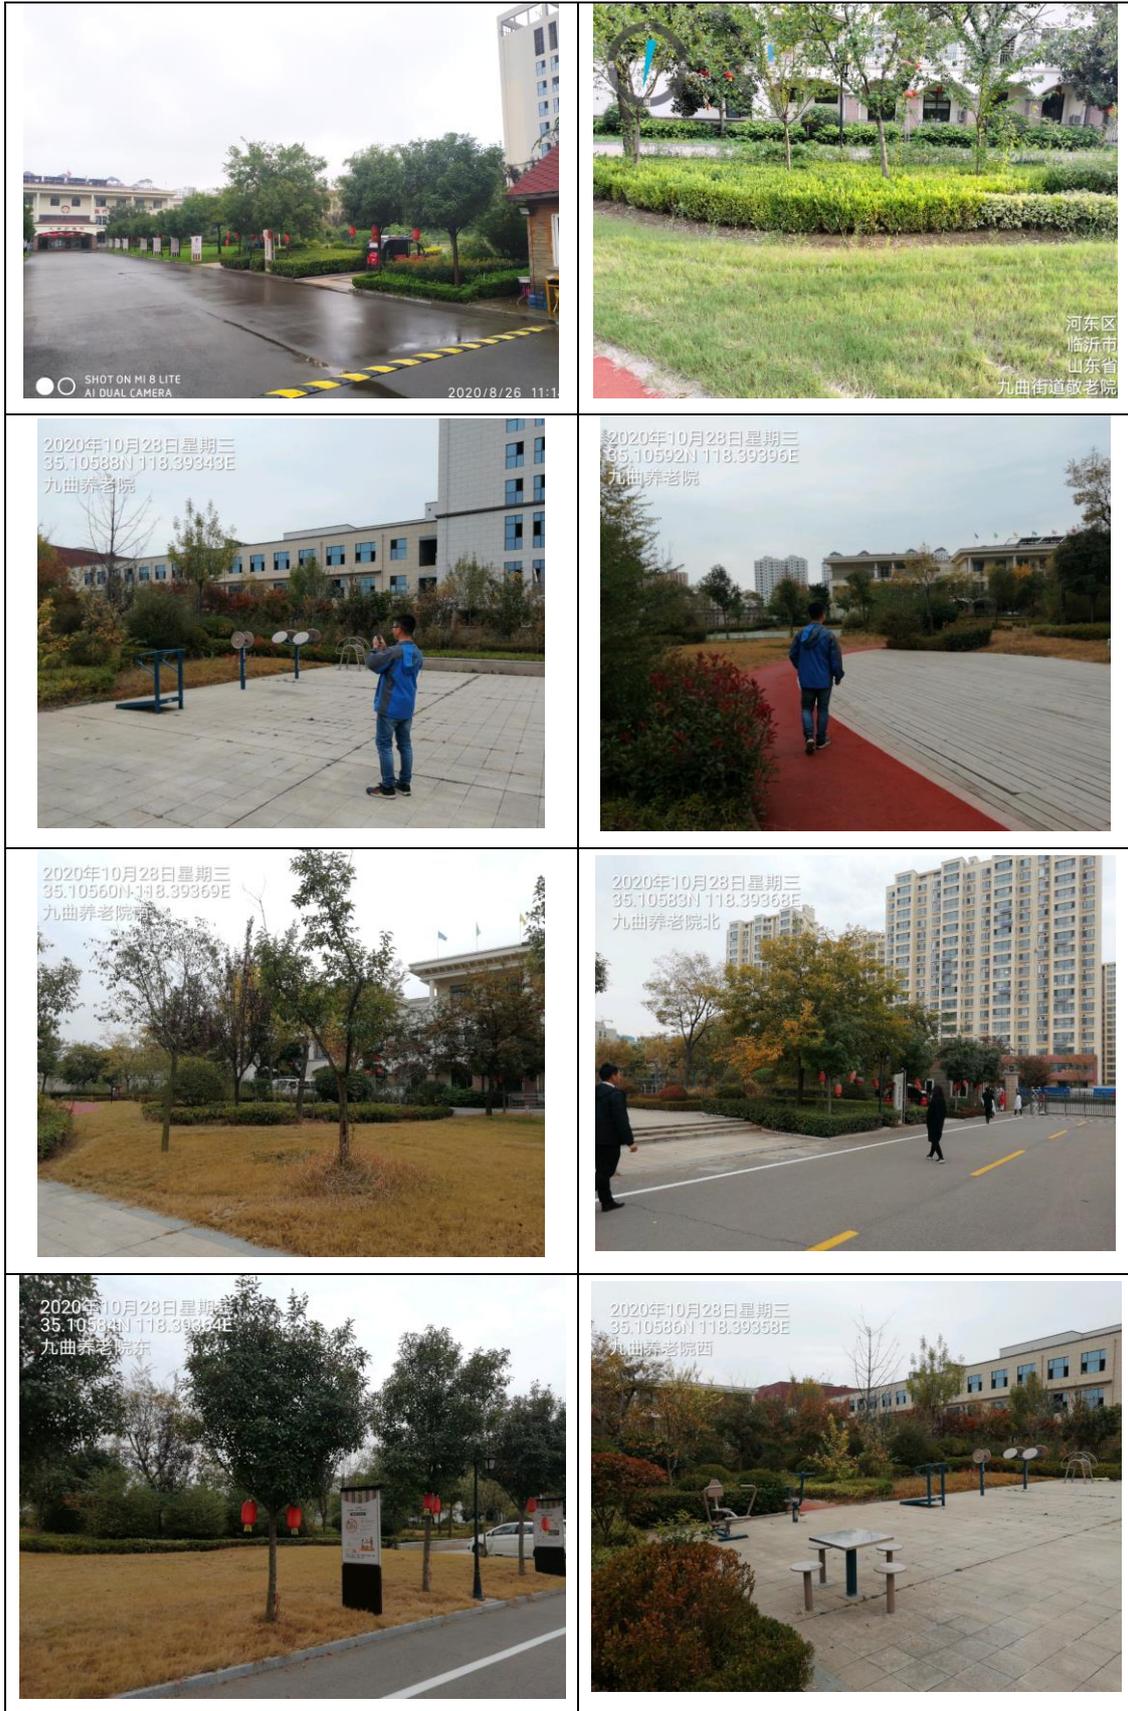
图 5-1 现场勘查照片

现场踏勘内容	实际踏勘情况
(1) 调查地块内是否有已经被污染的痕迹，如植被损害、异味、地面腐蚀痕迹等	地块内现状为河东区九曲敬老院内部道路和绿化，无污染痕迹
(2) 查看地块内是否有可疑污染源。若存在可疑污染源，记录其位置、污染类型、有无防渗措施，分析有无发生污染的可能以及可能的污染范围	地块内未发现可疑污染源
(3) 重点查看现在及曾经涉及有毒有害或危险物质的场所，如地上、地下存储设施及其配套的输送管线情况、各类集水池、存放电力及液压设备的场所。调查以上场所中涉及相关物质的存储容器的数量、种类、有无损坏痕迹、有无残留污染物等情况	现场未发现遗留的有毒有害或危险物质场所的痕迹
(4) 重点查看地块内现存建筑物以及曾经存在建筑物的位置。查看这些区域是否存在由于化学品腐蚀和泄漏造成污染的痕迹	现场未发现由于化学品腐蚀和泄漏造成污染的痕迹
(5) 查看地块内有无建筑垃圾和固体废物的堆积情况	现场未发现建筑垃圾和固体废物堆积情况
(6) 查看地块内所有水井（如有）中水的颜色、气味等，判断是否存在水质异常情况	地块内无水井

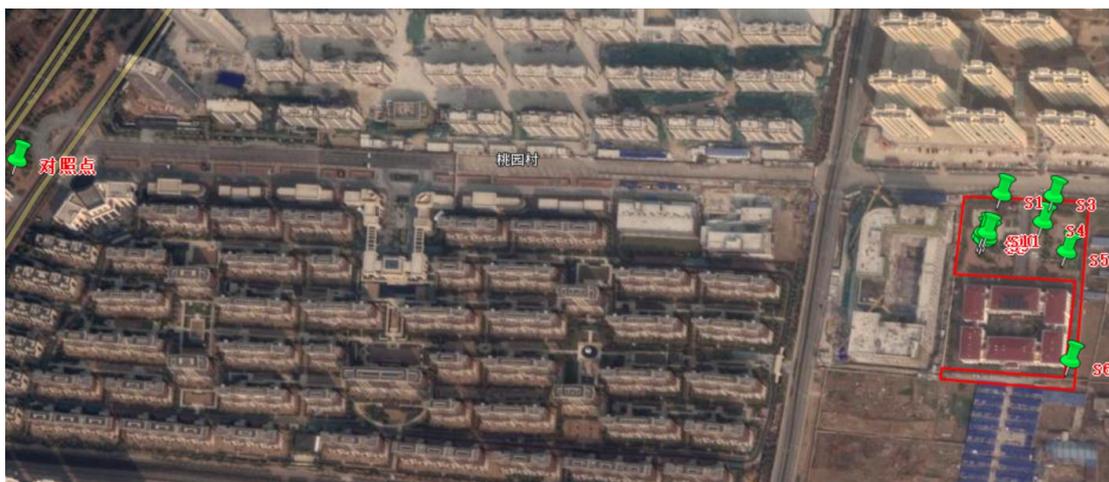
图 6-1 土壤采样点位布设

通过资料分析和现场踏勘，采用随机布点方法设置 6 个快速监测点位（S1-S6）、S2 周边加密设置 5 个点位（S7-S11）和 1 个对照点位。
