# 天津灯塔涂料有限公司用地 土壤和地下水环境监测及分析报告

项目单位：天津灯塔涂料有限公司

报告编制单位：天津生态城环境技术股份有限公司

编制日期：二〇一九年十月

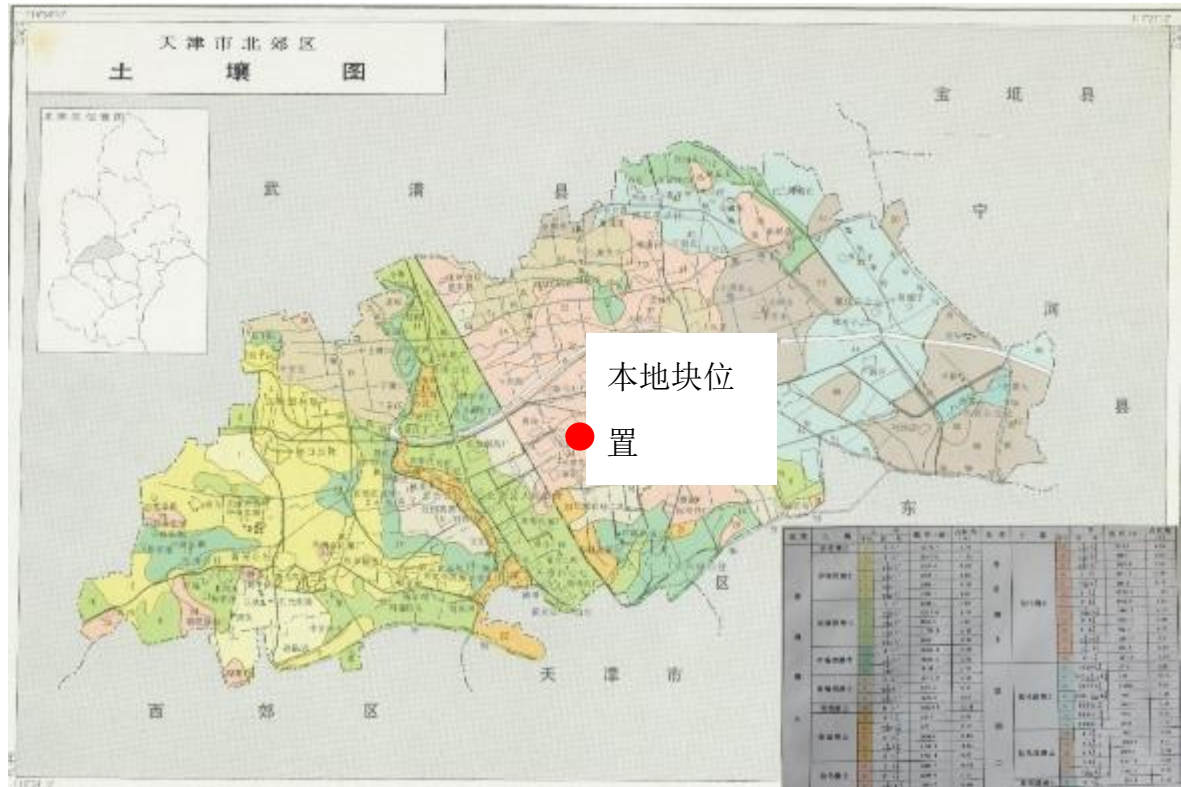
图 2.2-3 天津市北辰区土壤类型分布图

变细。钻孔剖面 150m 深度以内主要为亚粘土、粘土及细沙等组成。北辰区土壤系在近代河流冲击物上发育并受地下水影响，经过人为耕种熟化而形成。土壤分布规律受永定河泛滥影响，自西向东依次为普通潮土、盐化潮土及湿潮土，这三种土壤分别占耕地总面积的 59.3%、14.5%和 26.2%。
