建设项目环境影响报告表

项目名称：天津市西青区化学试剂一厂地块修复项目

编制日期：2020年7月

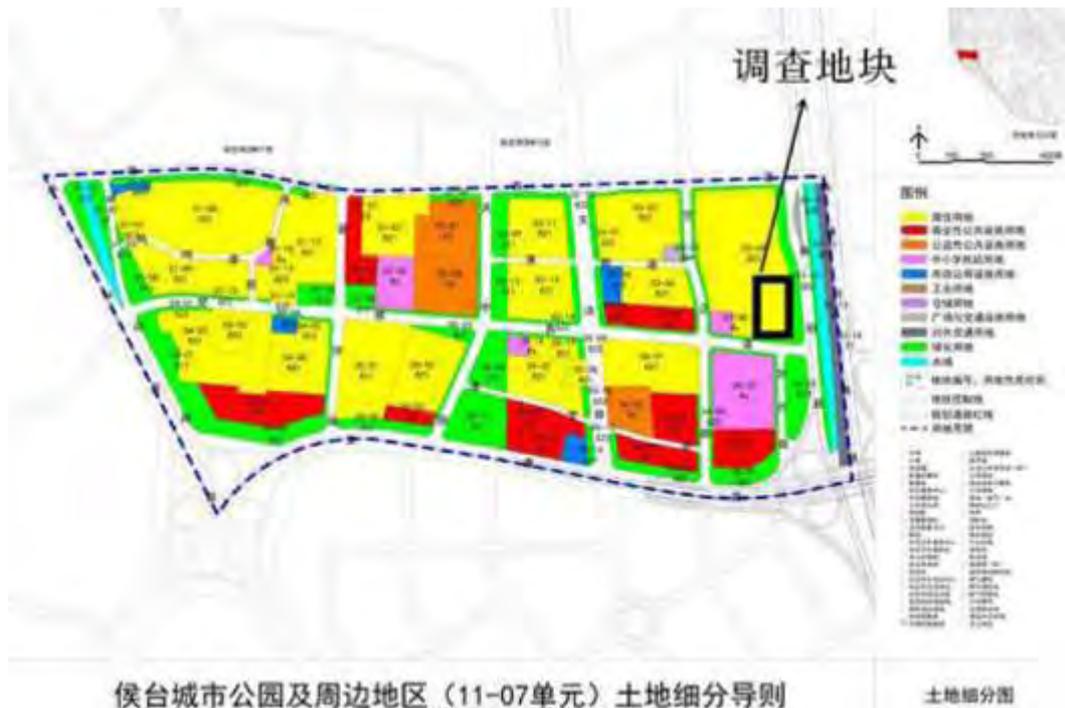
图 1.1-1 场地地块未来规划图

根据《天津市西青区侯台城市公园及周边地区土地细分导则》，本工程场地未来规划用地为居住用地，规划图如下所示：

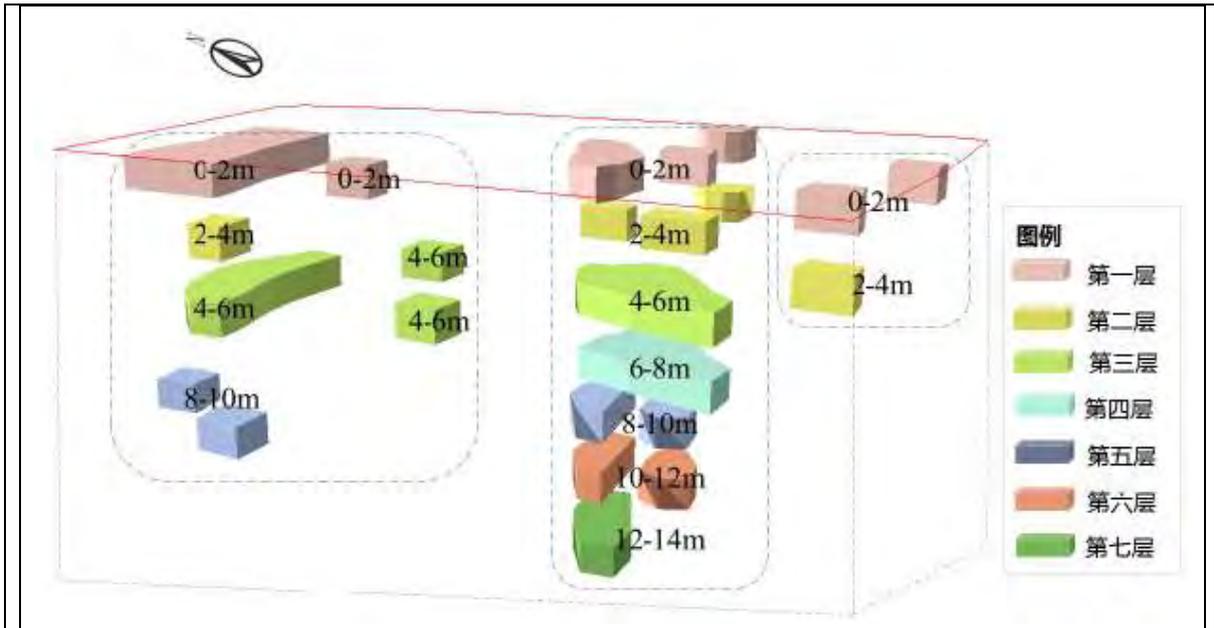
土壤修复范围总图

本项目土壤修复总面积为 14462.97m²，修复深度为 0~14m，分为七层，对应的修复深度分别为 0~2m、2~4m、4~6m、6~8m、8~10m、10~12m、12~14m，修复土方量共计 28925.93m³。

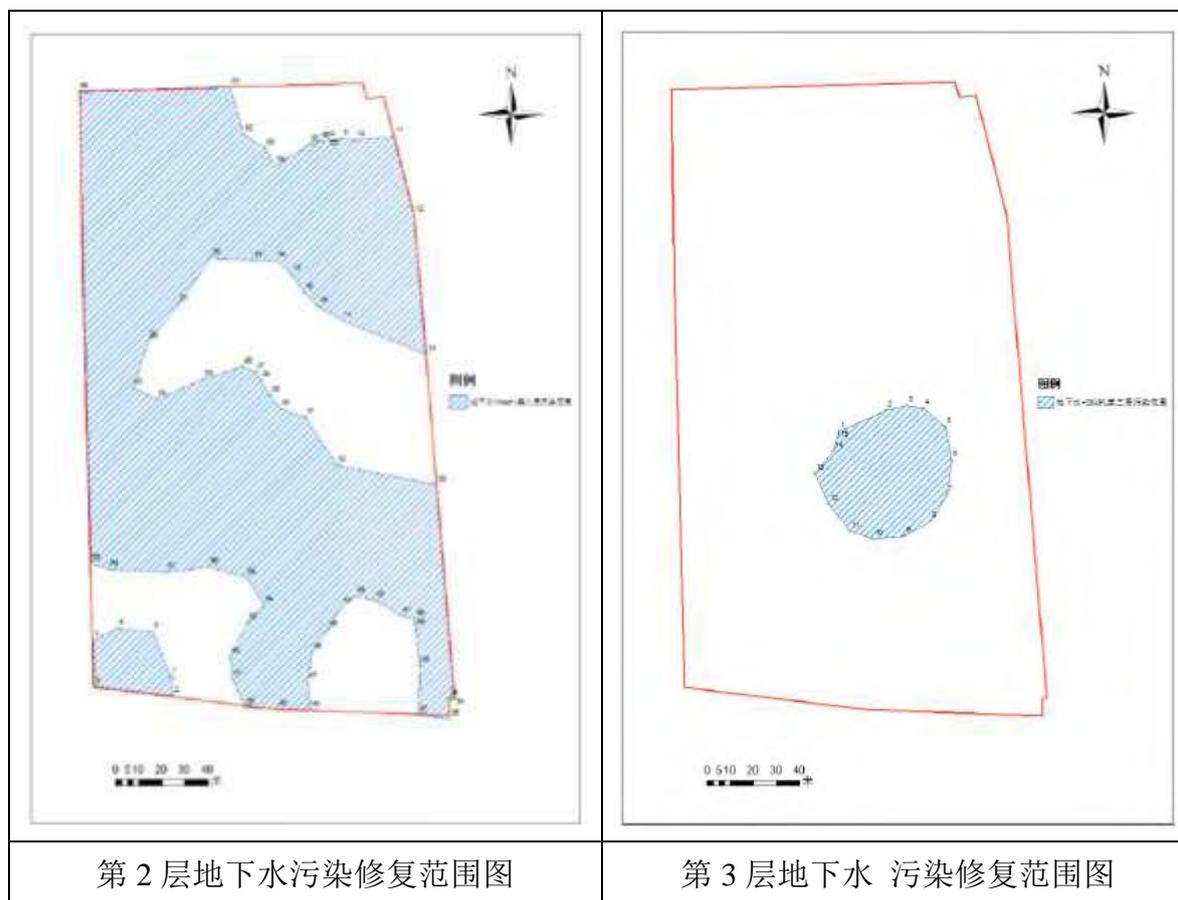
本项目地下水修复包括第二层和第三层地下水，第二层地下水修复面积约为 26579.55m²，含水层厚度约为 4m。第三层地下水修复面积约为 2491.73m²，含水层厚度约为 2m。

地下水污染范围如下图所示。

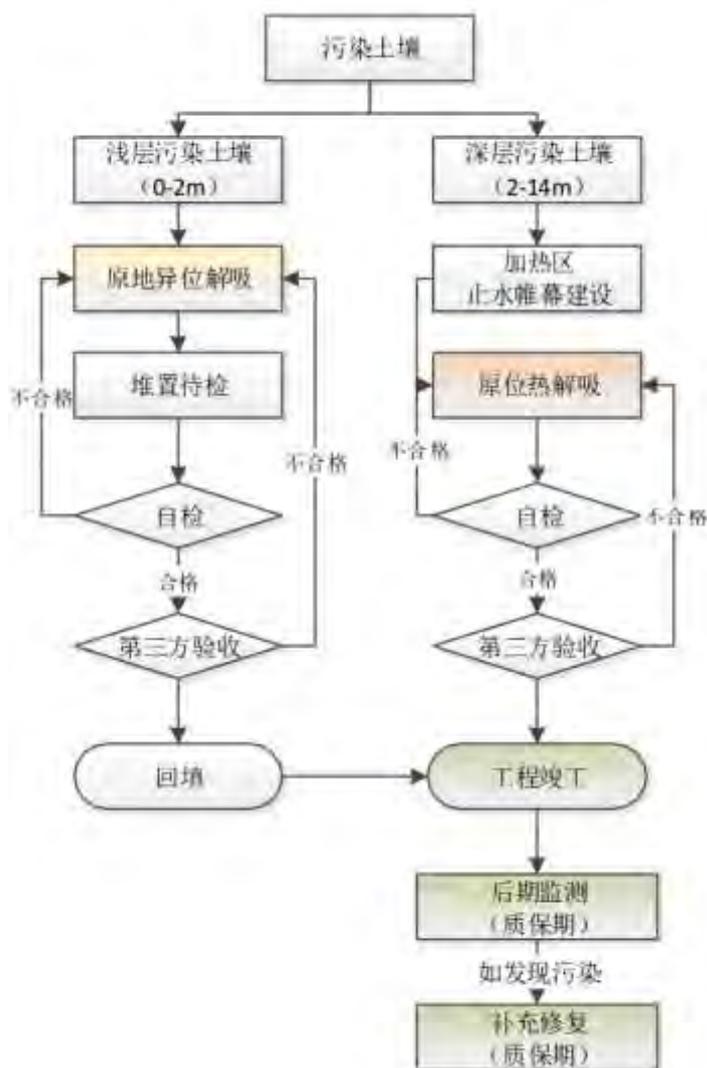
图 1.3-1 土壤修复技术路线

根据场地污染土壤分布特征，将本场地污染土壤分层浅层污染土壤 (0-2m)、深层污染土壤 (2-14m)，修复技术路线如下所示：

a) 对于浅层污染土壤 (0-2m)，采用原地异位解吸技术进行修复。现场对浅层污染土壤进行开挖，然后转运至封闭式原地异位解吸修复车间进行处理，处理完成后堆置待检。经自检合格后，申请并配合第三方进行验收，经两环节验收合格后现场回填，否则重新对不合格污染土进行原地异位解吸处理。

b) 对于深层污染土壤 (2~14 m)，采用原位热解吸技术进行修复。此部分污染土壤与地下水 DNAPL 区基本重合，污染相对较重，宜采取原位热解吸技术进行处置。处置完成，经自检合格后，申请并配合第三方进行验收，经两环节验收合格后方可进入竣工流程，否则重新对不合格污染区再次进行原位热解吸处理。

c) 工程竣工后，在质保期内，对修复完成的区域定期采集污染土壤和地下水进行检测，将监测结果及时上报建设单位。如发现新的污染，则要对污染区进行补充修复。

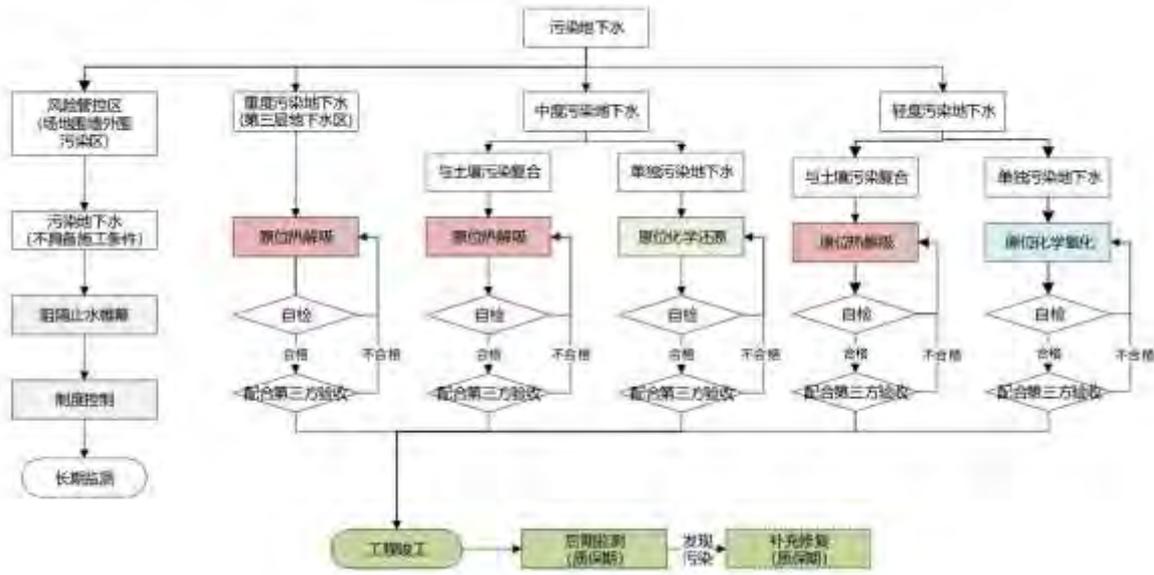
图 1.3-2 地下水修复技术路线

根据本项目污染地下水分布情况，可分为两大类：风险管控区地下水（场地围墙外围）和修复区地下水（场地围墙内部）。地下水采取以下技术路线：

a) 风险管控区地下水采用阻隔止水帷幕+制度控制+长期监测的方式进行风险管控，使其风险维持在可接受水平；

b) 修复区重度污染地下水区域（第三层地下水区）、与土壤复合污染地下水区域采用原位热解吸进行处理，加热方式为热传导加热（ISTD）；

c) 单独中度污染地下水区域采用原位化学还原技术（ISCR）修复；

d) 单独轻度污染地下水区域采用原位化学氧化技术（ISCO）修复。

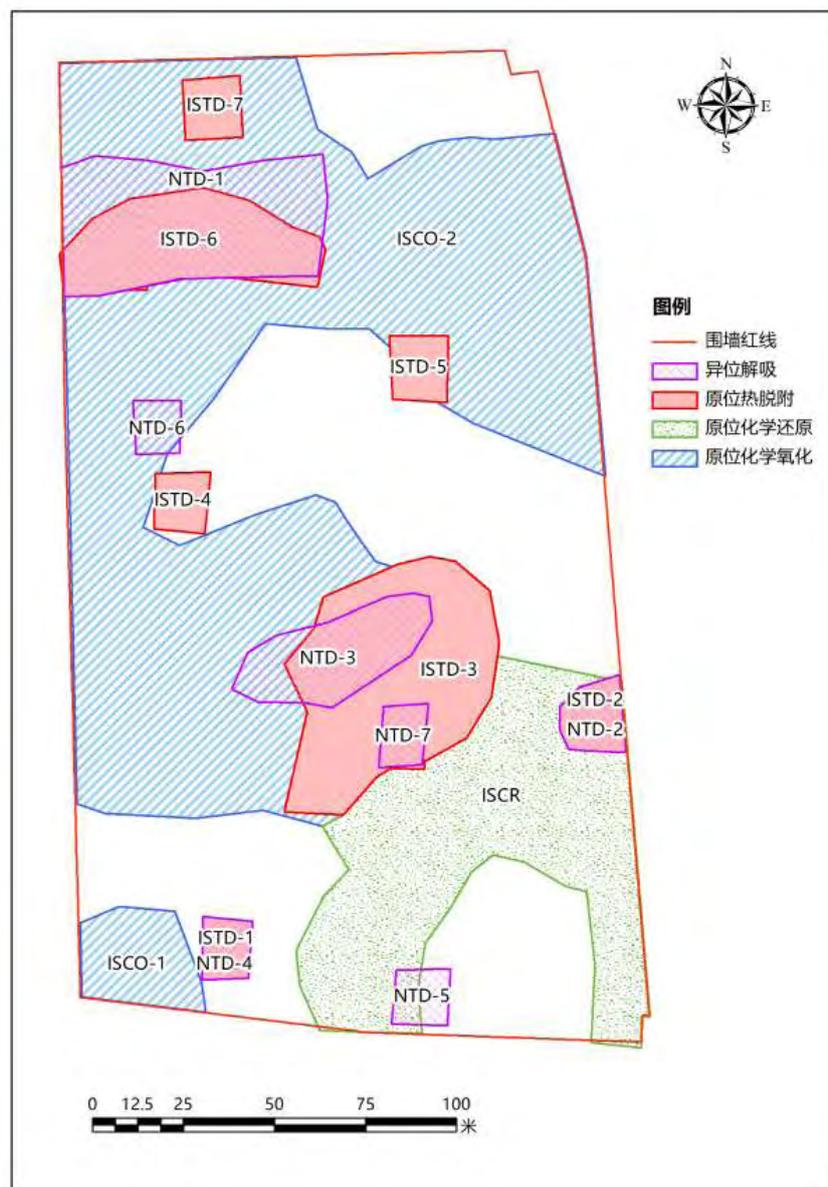
图 1.3-3 场地总体分区修复方案 (叠加图)

综合考虑本场地污染土壤、第 2 层地下水、第 3 层地下水的分区工艺设计，本场地的修复工艺进行总体工艺分区，其中，原地异位解吸（Ex-situ Normal Temperature

Desorption, Ex-NTD) 区域包括 7 个, 埋深均为 0-2 m, 分别为 NTD-1~NTD-7; 原位热解吸 (In-situ Thermal Desorption, ISTD) 区域包括 7 个, 分别为 ISTD-1~ISTD-7, 主要针对重度污染地下水 (第三层地下水) 和深层污染土壤 (2-14 m) 进行加热; 原位化学氧化 (In-situ Chemical Oxidation, ISCO) 区域包括 2 个, 分别为 ISCO-1~ISCO-2, 主要针对轻度污染地下水进行修复; 原位化学还原 (In-situ Chemical Reduction, ISCR) 区域包括 1 个, 分别为 ISCR-1, 主要针对中度污染地下水进行修复。

本项目分区修复方案图如下所示:

a) 对于浅层污染土壤（0~2 m），采用原地异位解吸技术进行修复。该技术处置对象包括第 1 层污染土壤所有区域，即 NTD-1~NTD-7 区。

b) 对于深层污染土壤（2~14 m）、重度污染地下水（第三层地下水区）、污染地下水区域中与土壤污染复合的区域，采用原位热解吸技术进行修复。该区域技术处置对象包括第 2~7 层污染土壤所有区域与第 3 层污染地下水区域合并融合后的全部范围，即 ISTD-1~ISTD-7。

c) 对中度污染地下水区域中不与土壤污染复合的区域，采用原位化学还原技术进行处置。该区域技术处置对象均为第 2 层地下水污染区域，即 ISCR-1。

d) 对轻度污染地下水区域中不与土壤污染复合的区域，采用原位化学氧化技术进行处置。该区域技术处置对象主要为第 2 层地下水污染区域，还包括小部分第 3 层地下水污染区域，即 ISCO-1~ISCO-2。

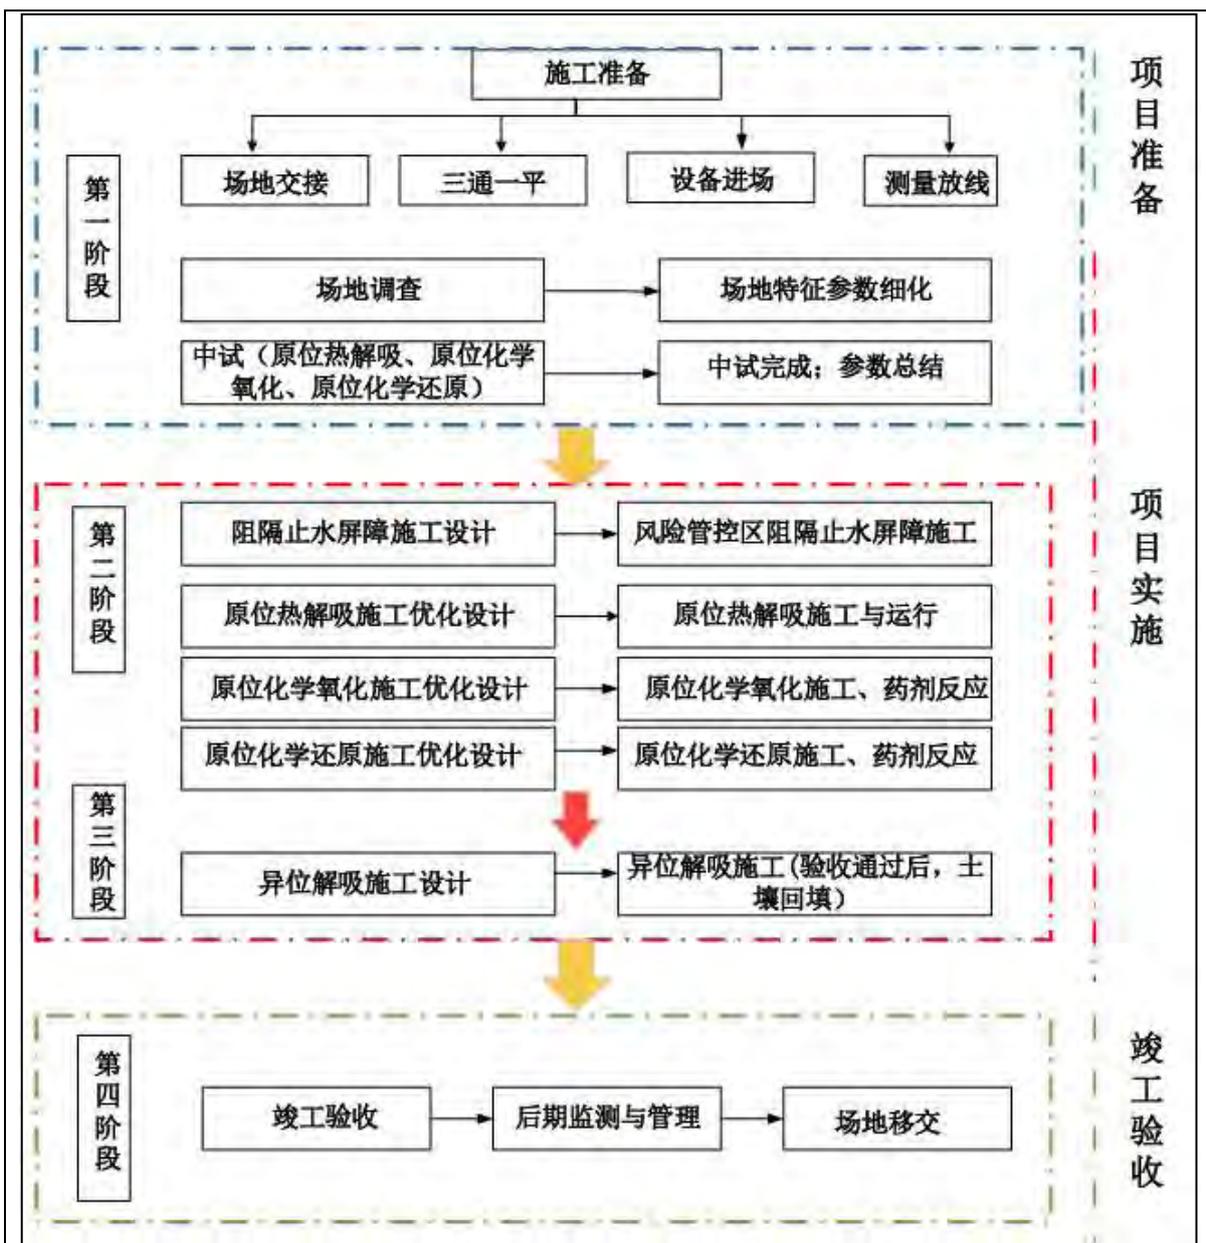
图 1.3-4 本项目总体施工流程图

本项目修复工程的总体思路为先原位修复，后异位修复；先修复零散小污染地块，后修复大污染地块；先阻隔止水施工，后地下水修复，修复工序工期会有重叠。

本项目总体施工流程图如下图所示：

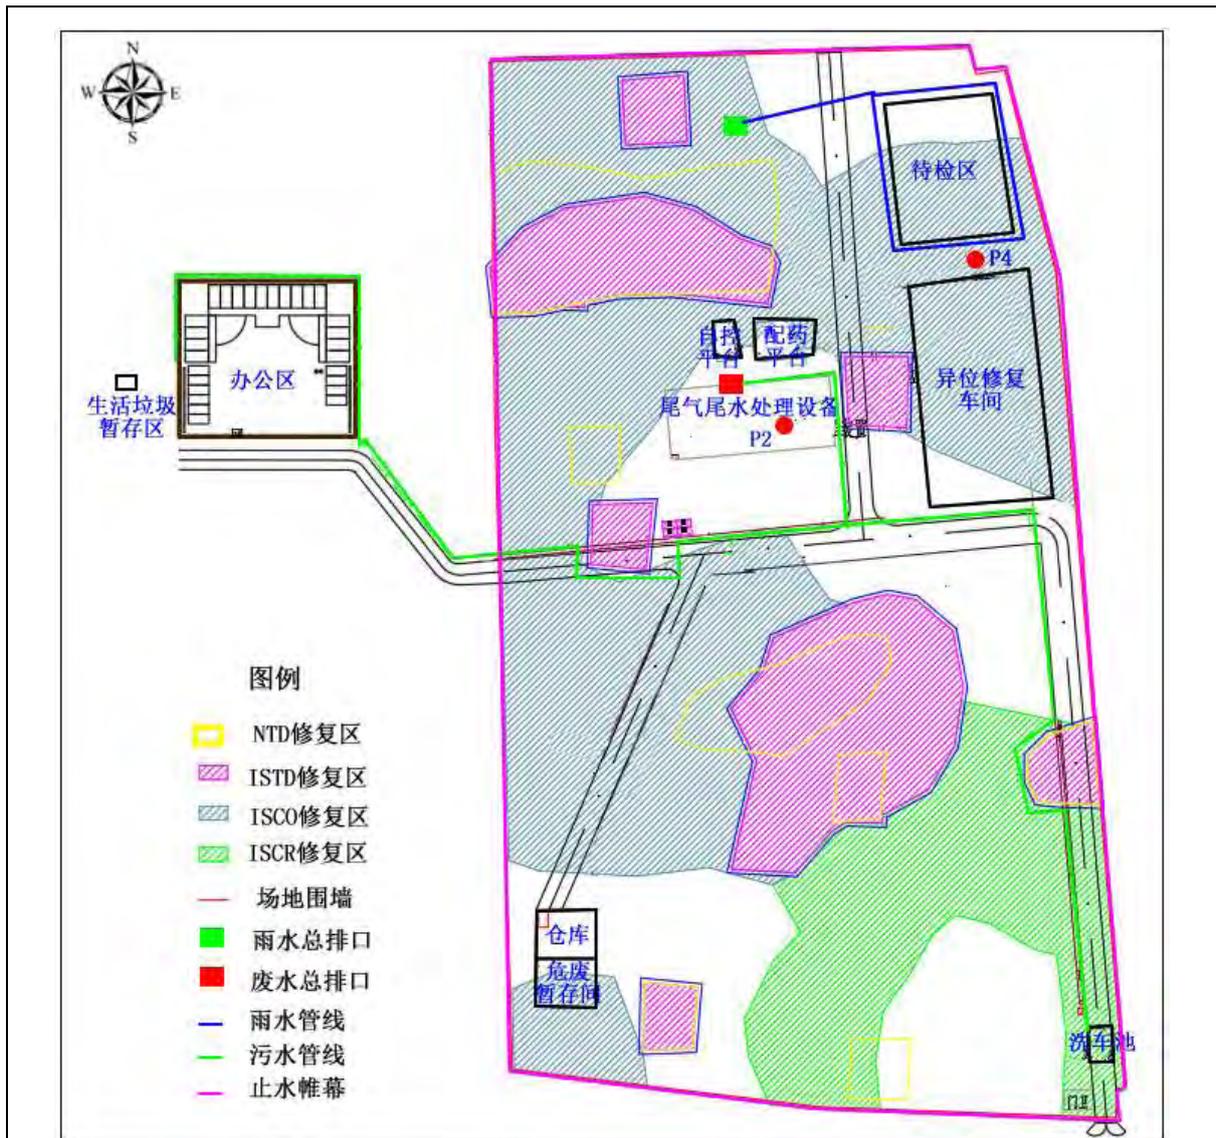
图 1.3-5 本项目施工平面图

本项目施工布局本着可行、尽量避免二次污染的原则布置。本项目由于修复场地西北侧、西侧、东南侧等污染土壤修复方案为开挖+异位修复，因此可利用的场地区域为西南侧、中部和东侧。为了避免运输污染土壤过程中由于土壤洒落等造成交叉污染，选择运输路线最短的场地东侧建设异位修复车间。由于开挖过程（场地西北侧、西侧、东南侧）中产生的废水主要为基坑废水，考虑到基坑废水处理的便捷性，本项目尾水处理系统设置于开挖区域中部（场地中部）。由于本项目原位修复区域位于场地北侧和南侧，因此原位修复所需要的药剂配药站位于场地中部，避免了药物输送过程中因泄漏等对土壤、地下水造成二次污染。综上，本项目施工布置合理可行。

本项目施工平面布置图如下所示：

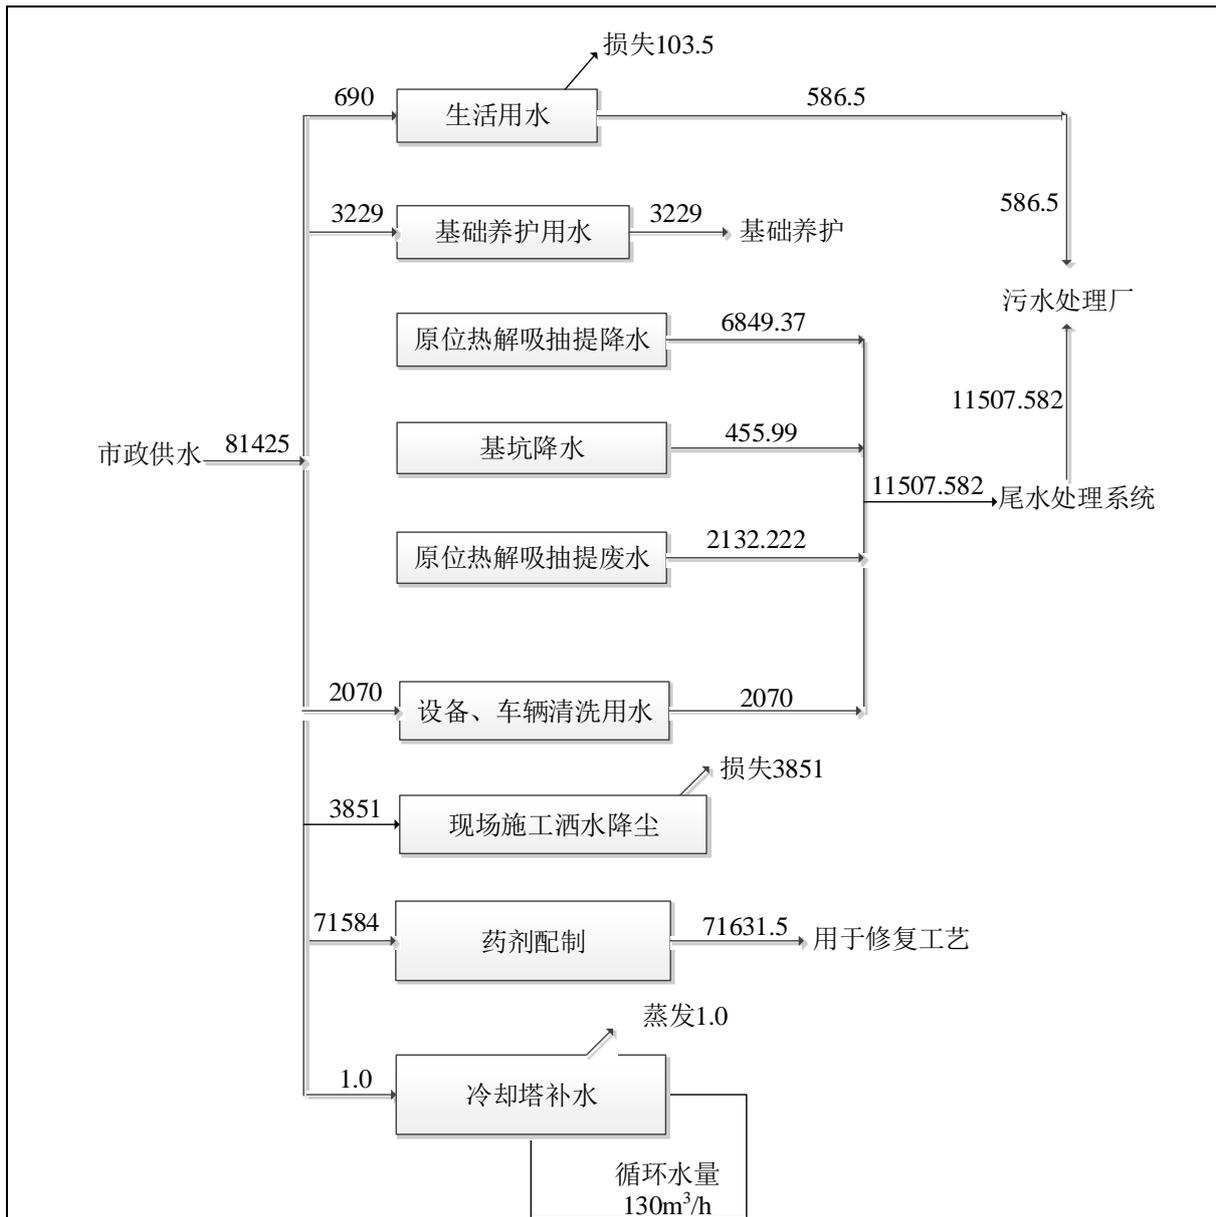
图 1.5-1 (1) 修复期间厂区排水总平衡图 单位: m³

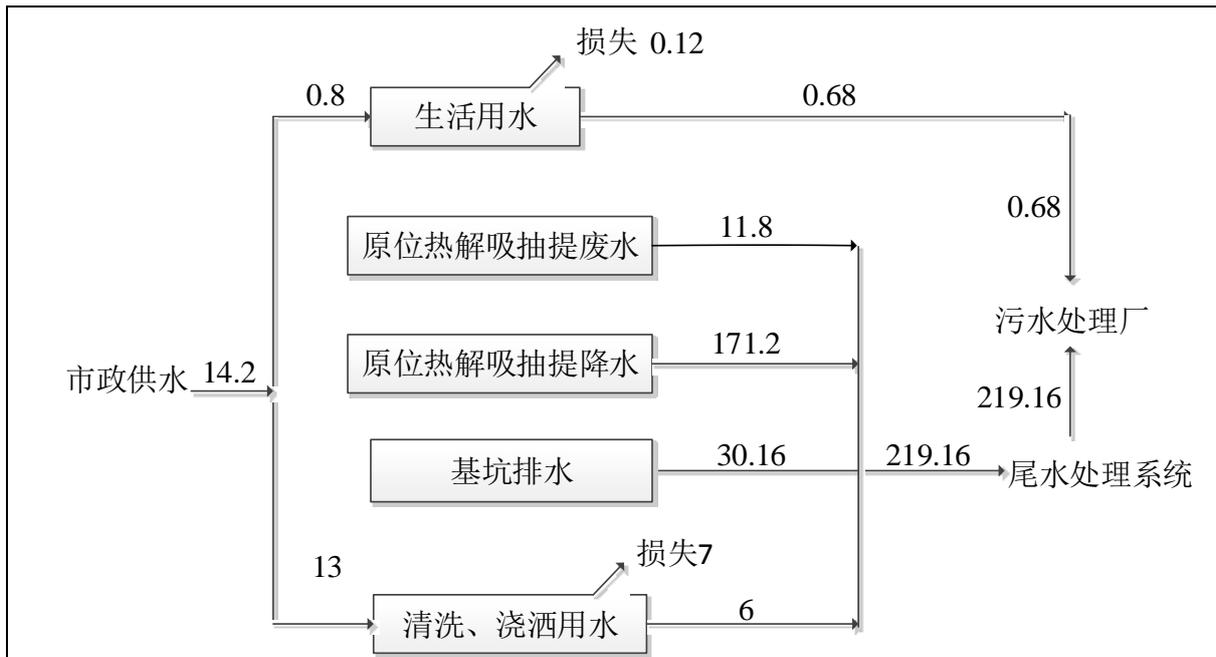
图 1.5-1 (2) 本项目日最大排水平衡图 (m³/d)

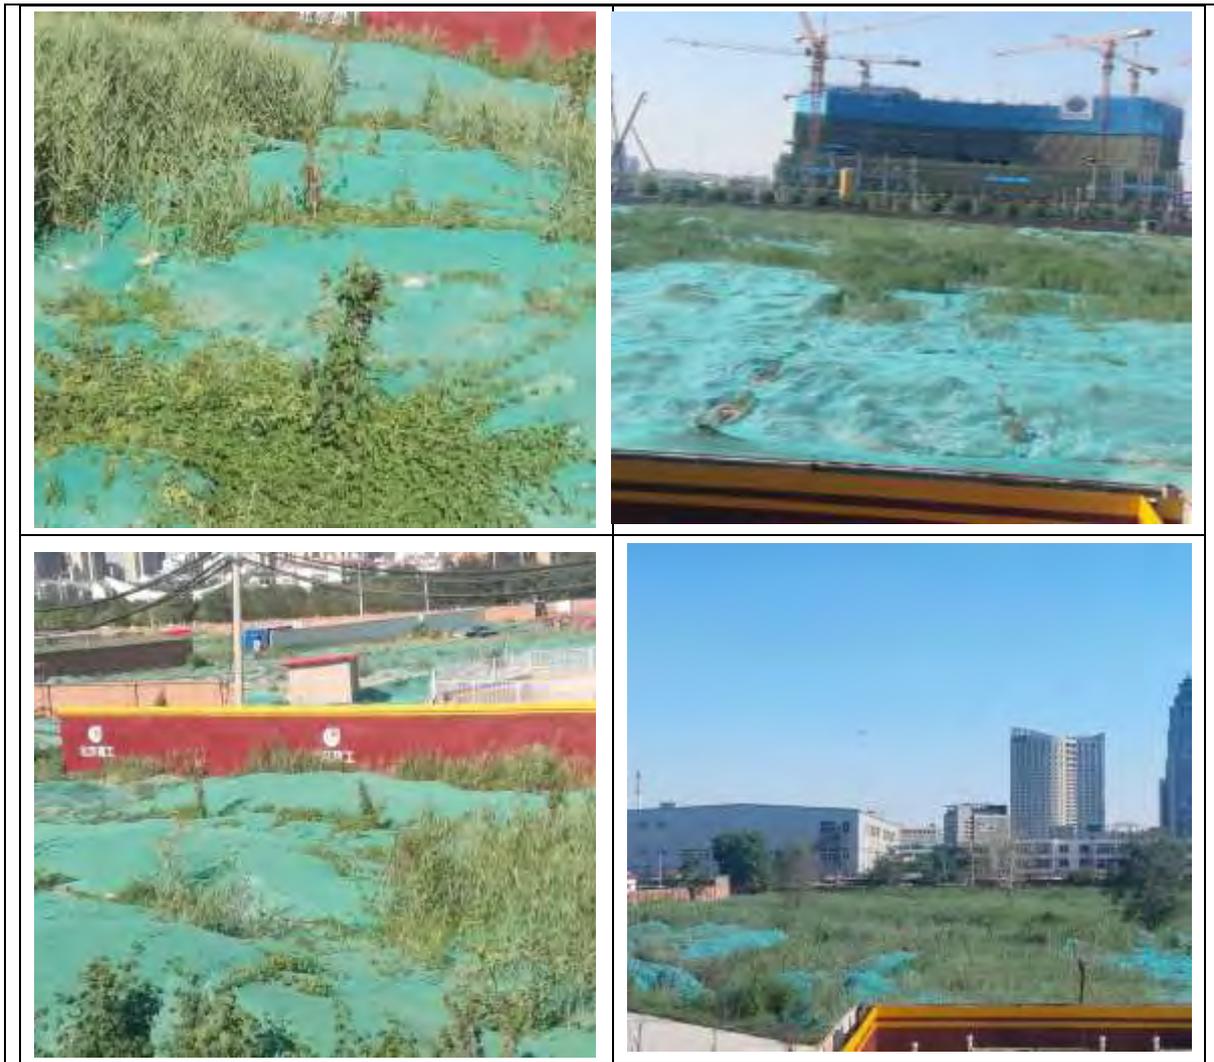
图 1.8-1 场地内现状图

本场地块上试剂一厂的所有建筑均已全部拆除, 场地内建设有本次修复工程建设的临时综合办公楼、密闭钢结构大棚、仓库等, 其他区域没有人工种植植被, 均为芦苇及杂草。该地块现状见下图:

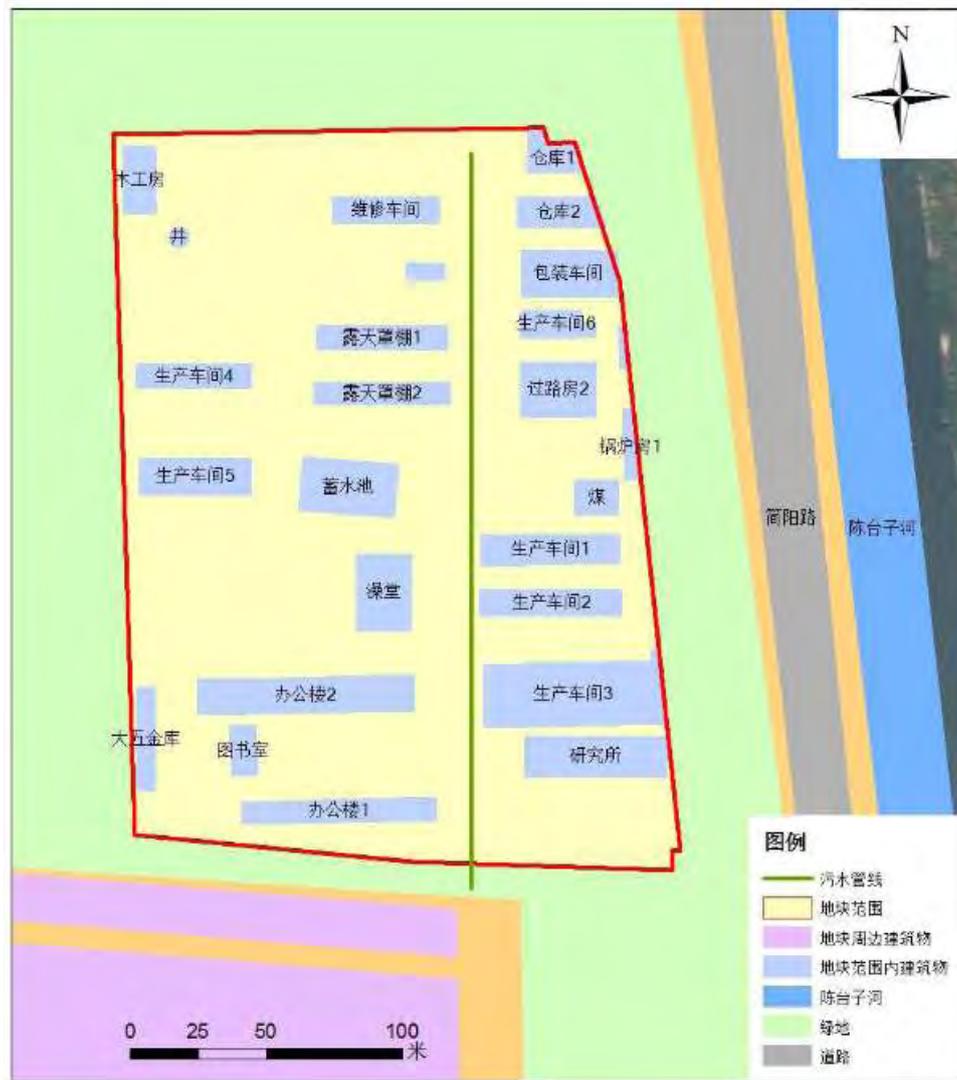
图 1.8-2 场地原厂区建构筑物分布图

根据《场调报告》，场地地上建筑物现已全部拆除，地块历史用地情况平面布局图如下所示：

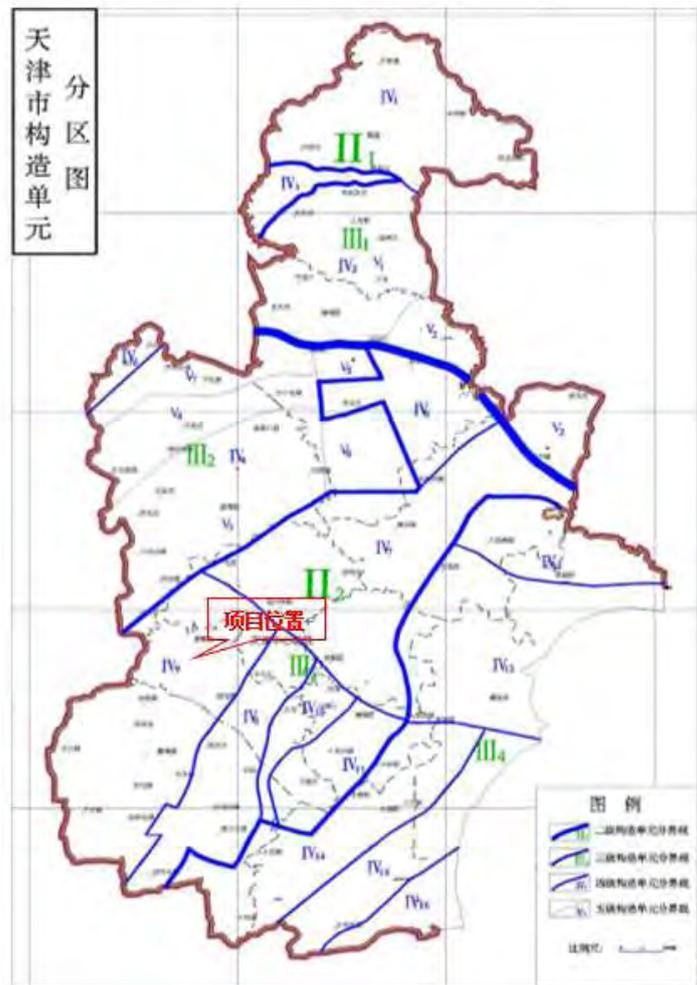
图 2.5-1 区域大地构造单元图

天津地区位于华北准地台北缘，本区构造运动较复杂，属中、新生代断陷，构造单元划分主要以中、新生代构造为依据，结合古近系的分布进行划分。II级构造单元以宝坻断裂—蓟运河断裂为界；III级构造单元以沧东断裂、杨柳青断裂等为界。根据天津构造单元划分情况，项目地块位于华北准地台（I）之华北断坳（II2）之沧县隆起（III3）之潘庄凸起（IV7），基底构造复杂，新构造运动强烈。区域大地构造单位图如下所示：

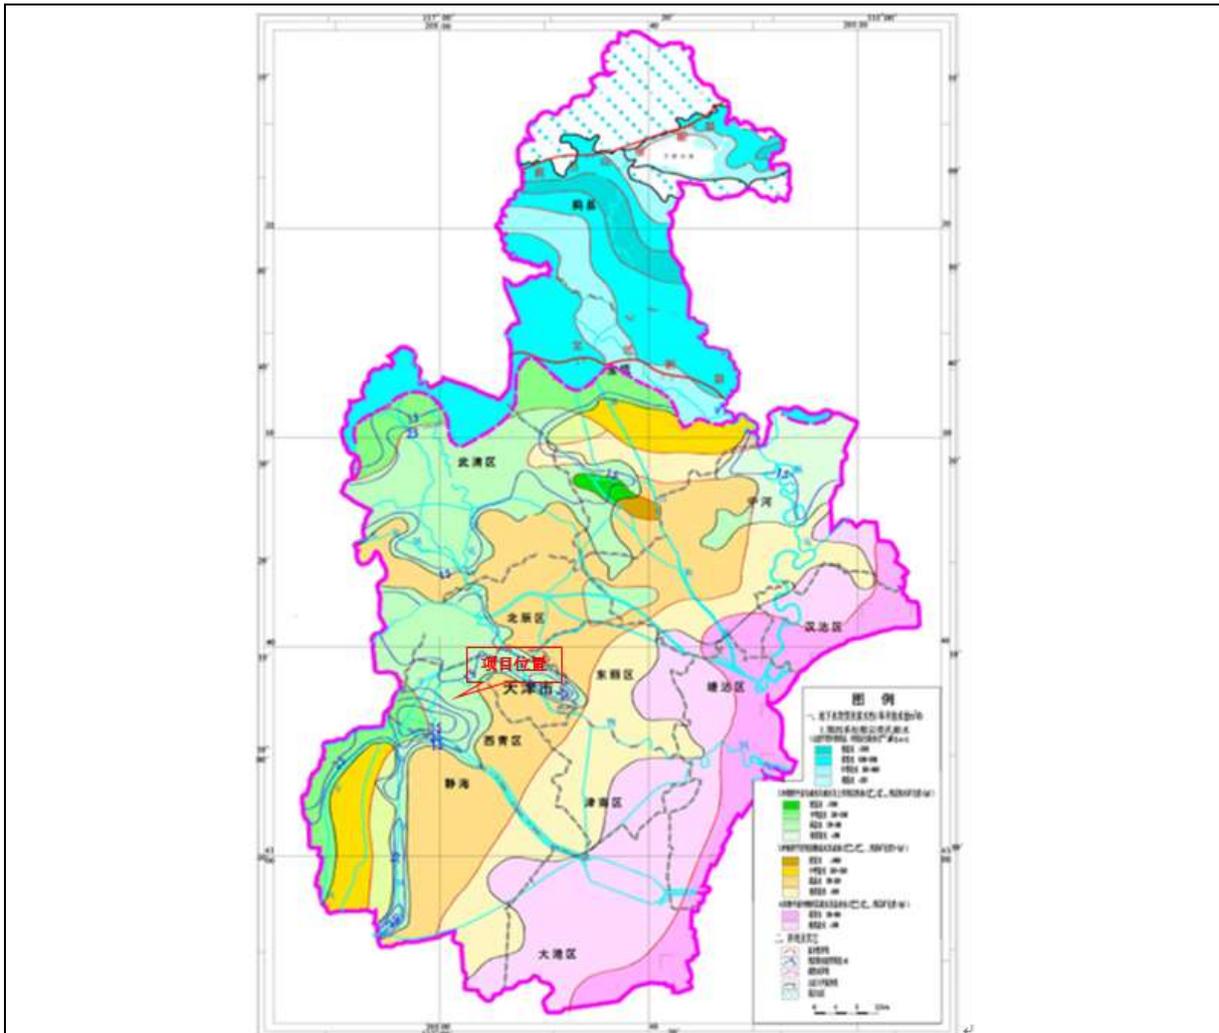
图 2.6-1 浅层地下水水文地质图

浅层淡水浮于咸水体之上，主要分布在永定河、子牙河冲积平原。淡水厚度一般 5~15m，含水层岩性以粉细砂为主，次为亚砂土。咸水含水层岩性以细砂、粉细砂为主，具有多层结构，砂层厚度不等，呈透镜状分布，不连续，稳定性差，一般 4~6 层，单层厚度 2~5m，累积厚一般为 10~20m。咸水含水层底界深度一般 80~90m。中等富水区主要分布在西青区西部，弱富水区主要分布在西青区大部分区域。

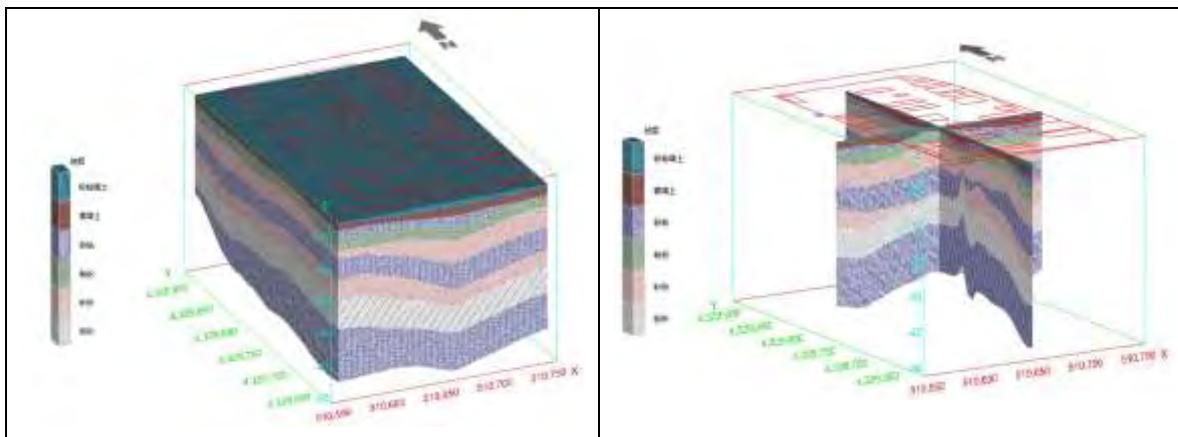
化学试剂一厂地层剖面三维示意图

砂质粉土⑤：褐黄色，饱和，中密~密实，含云母、氧化铁，夹粉质粘土、粘土薄层团块，局部近粉砂，摇振反应迅速，切面无光泽，干强度低，韧性低。

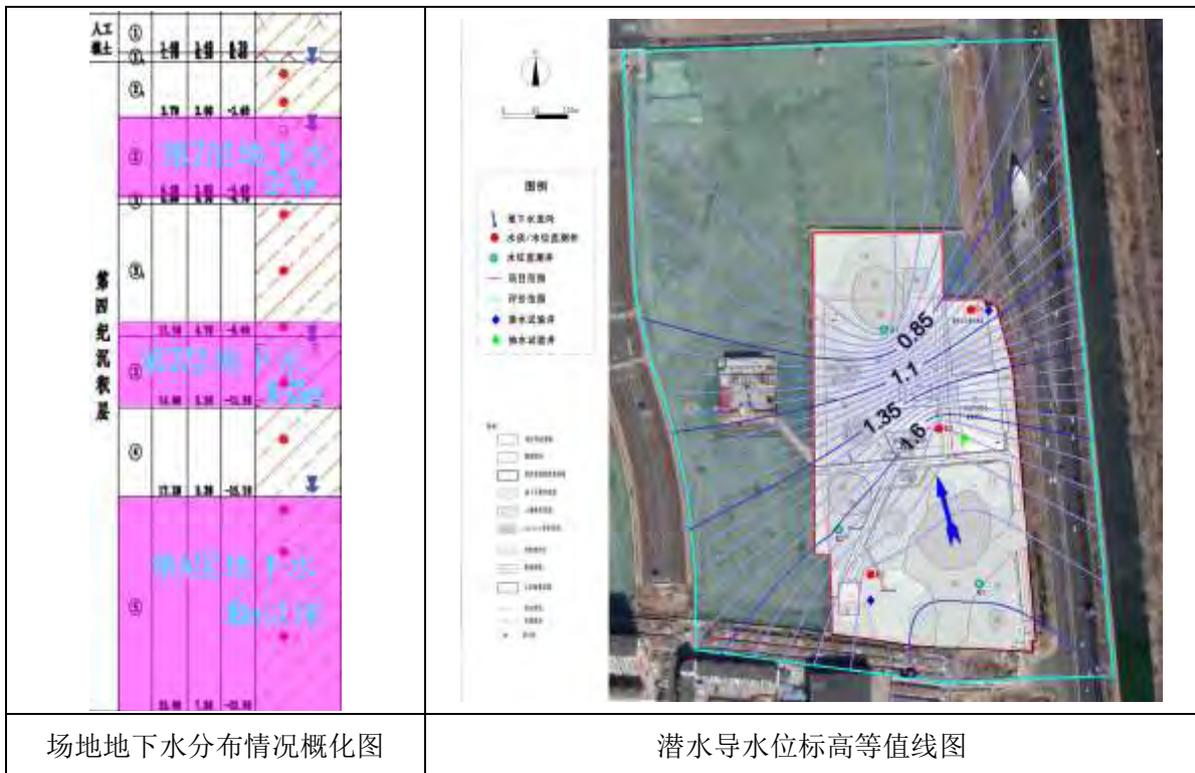
根据区域资料潜水在自然条件下总的地下水补、径、排特点是垂向上主要由大气降水补给、以蒸发和侧向径流形式排泄。对项目调查评价区 6 口水位监测井分别进行一期结果显示，7 月份潜水位标高为 0.6~1.84m，地下水流向示意图如下。

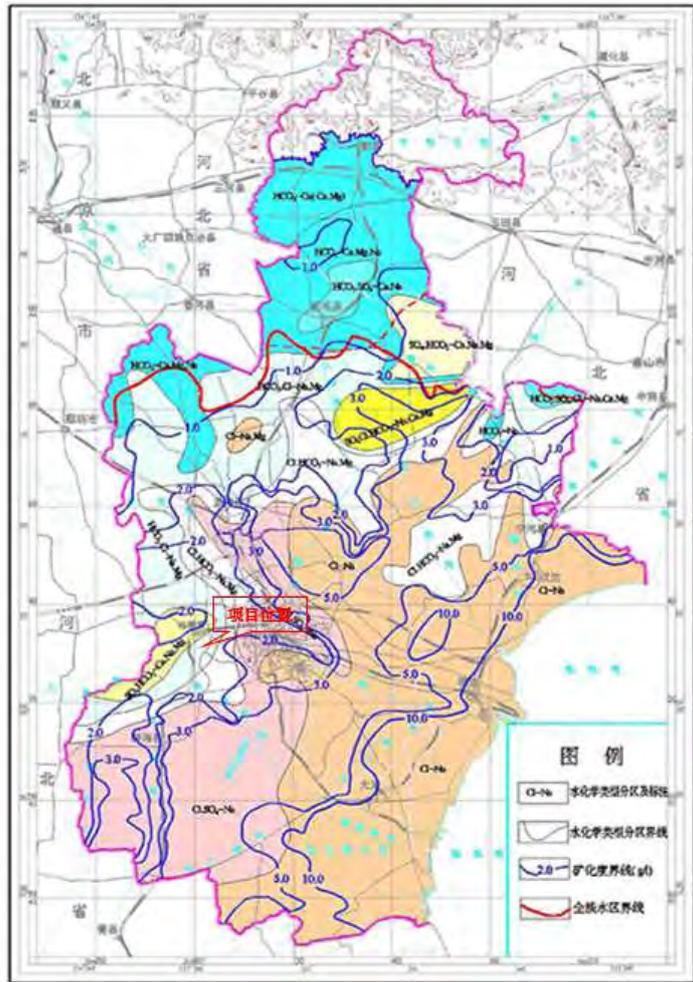
图 2.7-4 天津市浅层地下水水化学图

天津市西青区第 I 含水组的地下水水化学类型自西向东为 $\text{SO}_4\cdot\text{HCO}_3-\text{Ca}\cdot\text{Na}\cdot\text{Mg}$ 、 $\text{HCO}_3\cdot\text{Cl}-\text{Na}\cdot\text{Mg}$ 和 $\text{Cl}\cdot\text{HCO}_3-\text{Na}\cdot\text{Mg}$ 三种类型，矿化度在 2g/L 左右，部分地段矿化度小于 2g/L，也就是所谓的浅层上浮淡水。矿化度小于 2g/L 上浮淡水的底界埋深一般为 5~15m。

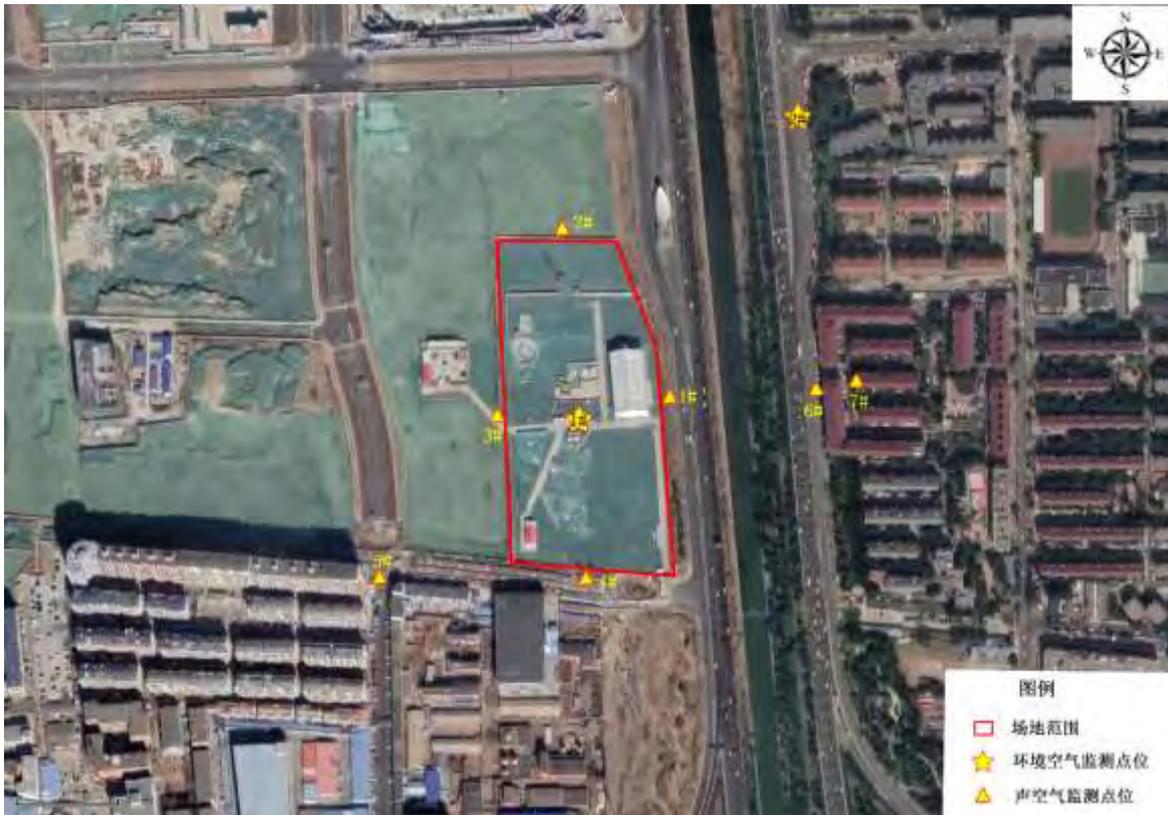
图 3.2-1 环境质量现状监测点位图

监测点位：修复场地四侧厂界，最近敏感目标利海家园距离厂界最近的17#楼（1层、3层、5层、9层）和盈江西里距离厂界最近的10#楼和8#楼（1层、3层、5层），具体监测点位见图3.2-1。

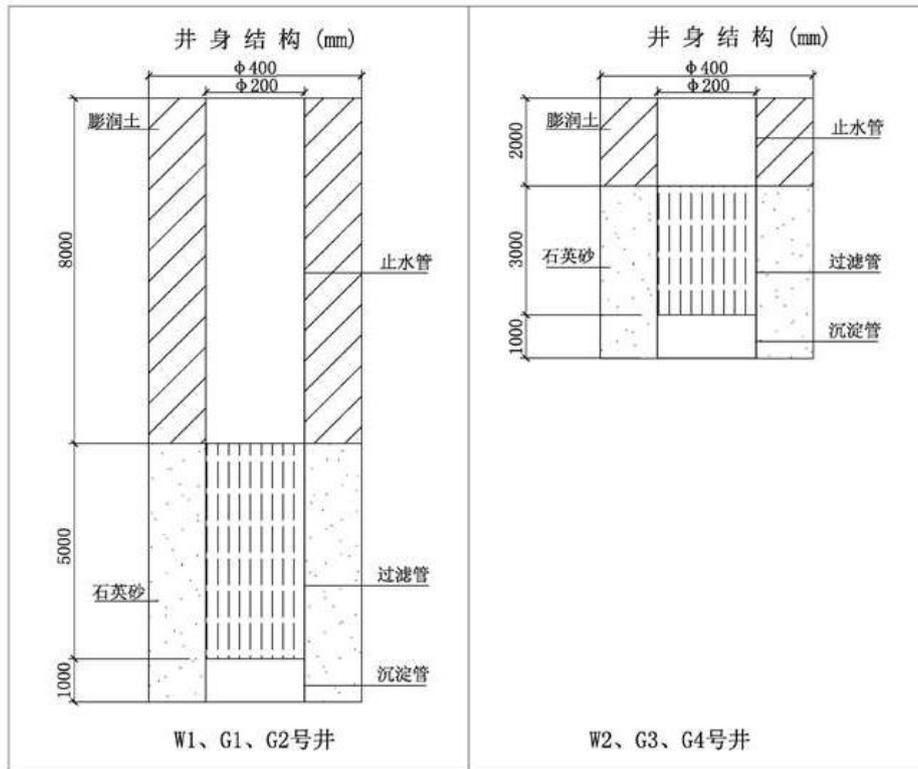
图 3.3-1 抽水试验井深结构图

层位	井编号	井深 (m)	孔径 (mm)	管径 (dm)	管材
第一微承压含水层	W1	14	4	2	P
	G1	14	4	2	P
	G2	14	4	2	P
潜水含水层	W2	6	4	2	P
	G3	6	4	2	P
	G4	6	4	2	P

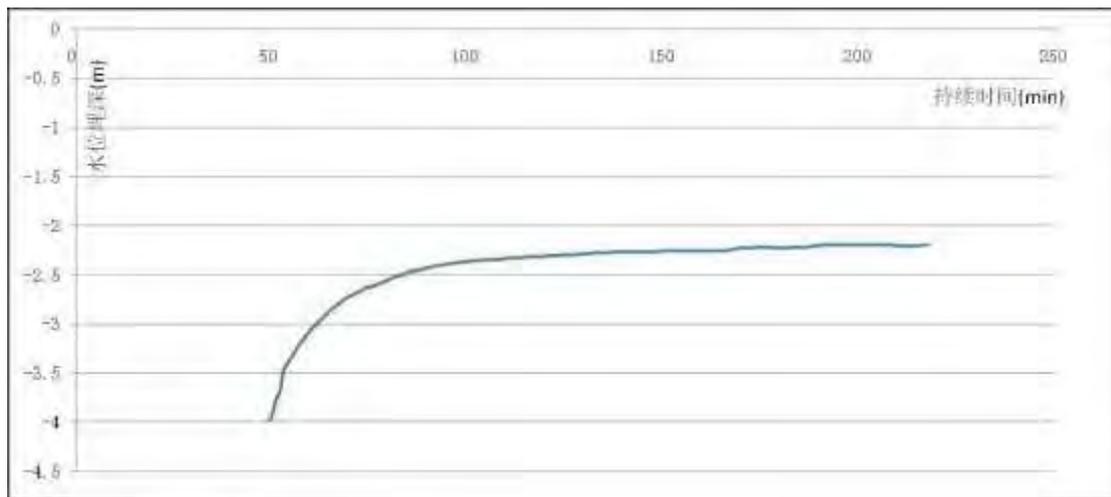
依据现场 W2 号井的抽水试验水位恢复期间观测记录结果，绘制抽水井水位埋深随时间变化曲线如图 所示。依据现场 W2 试验点的水位恢复观测结果，计算潜水含水层渗透系数，结果如表，潜水渗透系数随恢复时间变化曲线见图 。

图 3.3-2 潜水抽水水位埋深随时间变化曲线

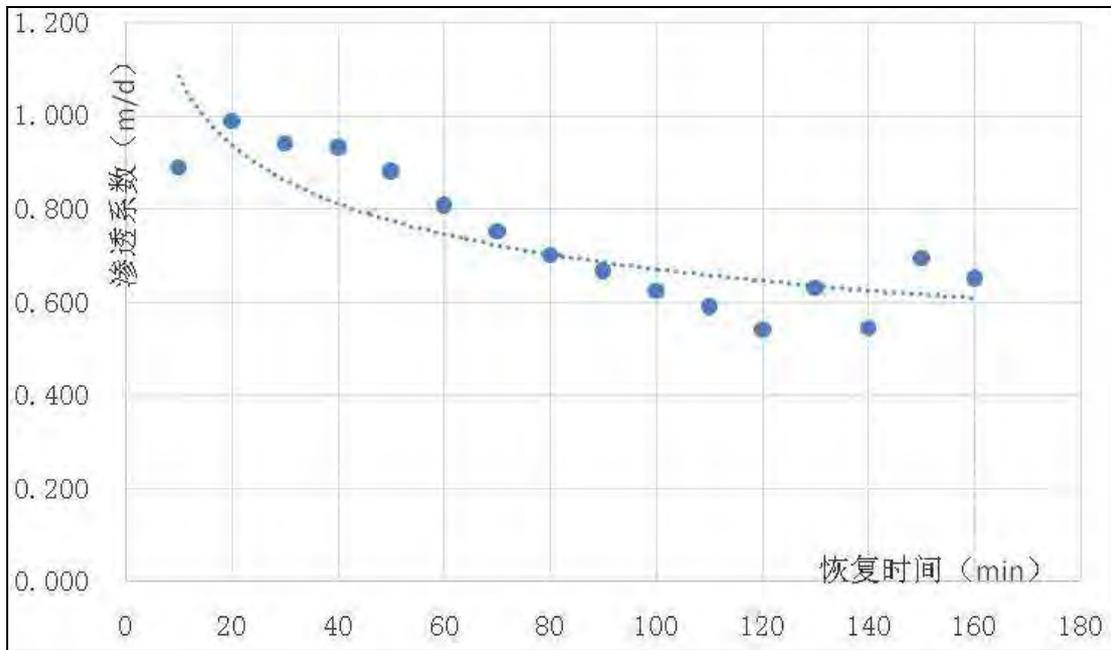
图 3.3-3 潜水水位恢复时渗透系数随时间变化曲线

根据上图，潜水含水层渗透系数随时间推移逐渐收敛于 0.6m/d，因此本场地潜水渗透系数可取 0.60m/d。按上述公式（1）估算，潜水含水层影响半径可取 13.90m。

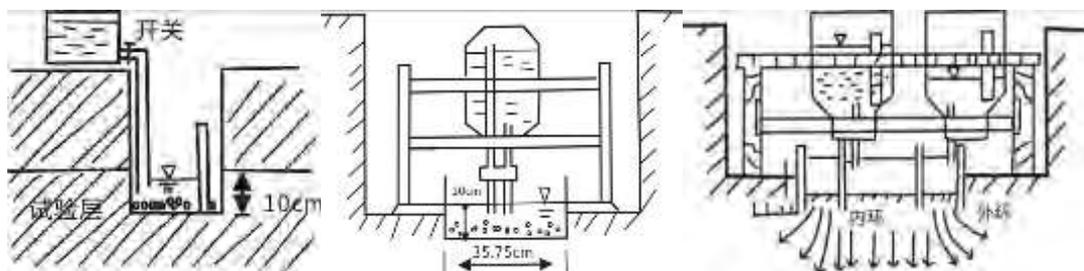
渗水试验是野外测定包气带非饱和岩层渗透系数的原位测试方法，对砂土和粉土，可以采用试坑法或单环法；对粘土应采用试坑双环法。试坑双环渗水试验适用于地下水位以上的粉土层和粘性土层。本项目场地包气带以粉质粘土质为主的人工填土，因此采用双环渗水试验对场区包气带的天然渗透性进行研究。

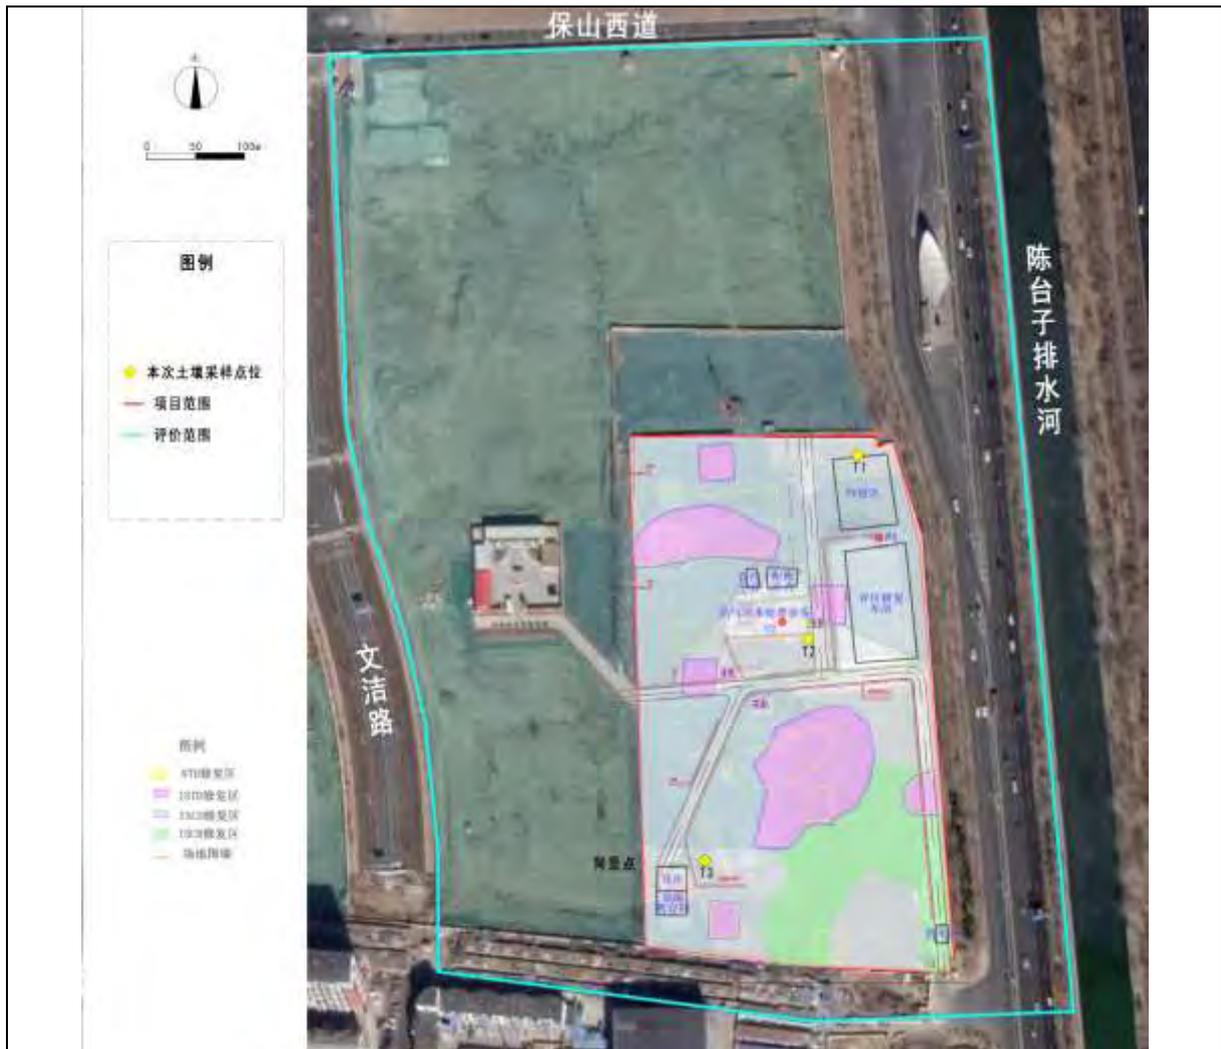
图 3.4-1 评价范围及土壤环境监测点位布设示意图

在本次工作中，土壤环境现状调查与评价范围以厂区为评价范围，评价范围如所示。
