项目单位、大津渤化资产经营管理有限公司

报告编制单位:天津生态城环境技术咨询有限公司

编制日期:二〇一八年九月

1 概况

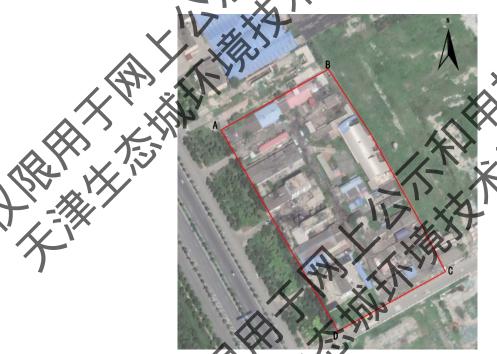
图 1.2-1、地块调查边界示意图

天津市自强化工厂地块位于天津市北辰区铁东北路 5044 号附近,铁东北路 辅路与天运道交口处,北至科维津宏环保技术公司,南至天运道,西至铁东北路 辅路、东至南仓村地,调查面积约 22000m²。地块界限范围如图 1.2-1 所示,红色区域为本次调查区域,边界坐标根据委托方委托的调查范围,测绘的坐标点如表 1.2-1 所示。目前该地块尚无规划。

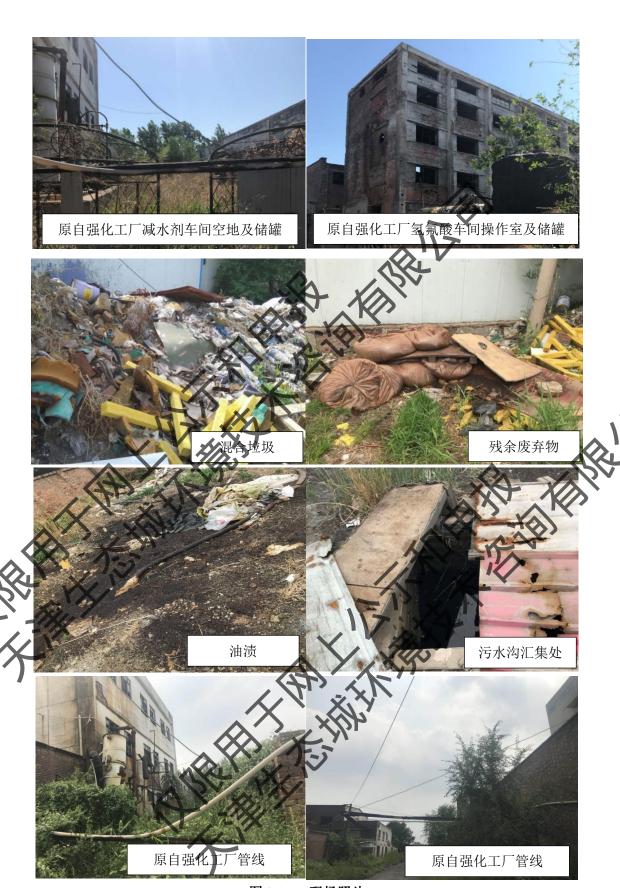
图 2.1-1 现场照片

- (1) 地块内西南侧地面堆放约 8 袋不明污染物,为残余废弃物。污染物呈 棕色,有刺鼻性气味,且部分袋子有破损,污染物已接触地面。
- (2) 地块西南侧堆放垃圾高出地面约 lm, 垃圾主要是以化工废料、生活垃圾以及工业垃圾为主的混合垃圾。
 - (3) 地块的西侧厂房墙外部分地面有腐蚀,油(污)渍己渗入土壤。
- (4) 地块内有一处污水池,污水浑浊,污水池,发有板子遮挡住,污水池 长宽约 1m,连接原污水管道,目前管道已经无污水排放,但是由于雨水等原因, 污水池中存有污水。
- (5)原自强化工厂生产车间和仓库等仍未拆除,包括:四氟车间、减水剂车间及存放处、氢氟酸车间及操作室、萘酸铜车间、仓库、值班室、休息室等。
- (6) 自强化工厂地块东侧租赁给其他公司,由于权属问题,这些公司无法进入厂区内。

在开展详细调查之前,需要对地块内的全部构筑物进行拆除及整理,以便可以进行进一步详细环境调查,进行拆除及整理过程中,需要注意避免土壤的扰动,并避免二次污染。因地块内生产工艺设备、输送管线和储罐较多,在构筑物拆除过程中,应制定土壤污染防治应急预案。

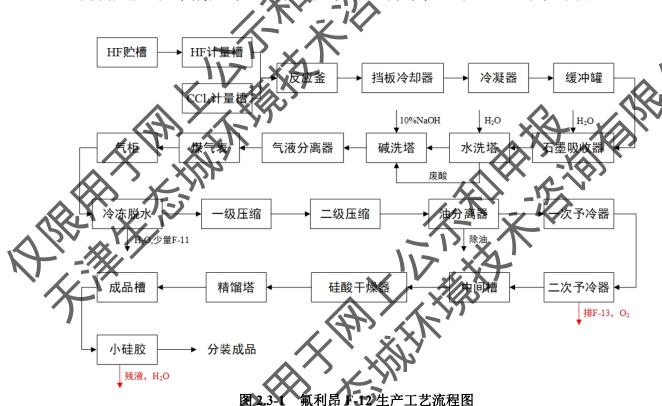
氟利昂 F-12 的化学名称为二氟二氯甲烷。 常乐下为无嗅无味无色的气体,液体沸点为-29.8℃。常用作为压制冷剂、杀虫助剂和喷射剂。本生产主要原料为:四氯化碳、无水氟化氢、五氯化锑、火碱、氯气等。生产工艺过程见下图。

氟利昂 F-12 生产过程中产生的污染物可分为三大类:废原料、废气和废液,废原料主要包括生产过程中剩余的 HF、CCl₄等原料;废气主要是第二次冷凝后排空的氟利昂 F-13 气体,废液主要是工艺流程结束后不能回收利用的残液。

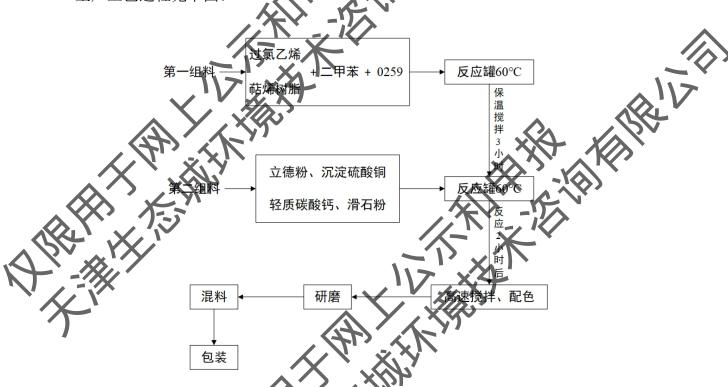
图 2.3-3 GL-830 型建筑涂料生产工艺流程图

GL-830 型建筑涂料的成膜物是由两种有机树脂构成,GL-830 型建筑涂料主要用于建筑外墙的装饰及保护层。生产该产品的原料为过氯乙烯、萜烯树脂、二甲苯、化工原料 2059、立德粉、加淀硫酸铜、软质碳酸钙、滑石粉、颜料等。生产工艺过程见下图。

超标样品为表层土壤,其他点位不同深度的检出值均较低,ZQ3-0.3 (399mg/kg)和 ZQ2-0.3m (393mg/kg)虽然未超出相应筛选值,但检出值较高。自强化工厂 GL-830 型建筑涂料可能涉及铅污染,具体情况还需要进一步的调查分析。

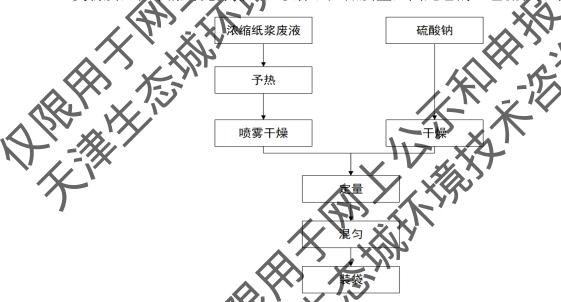
木镁减水剂生产工艺流程图

早强型木镁减水剂是亚硫酸盐造纸废液和废料硫酸钠经过一定的工艺处理而制成的一种优质减水剂。生产工艺过程简述:早强木镁减水剂系将原料分别干燥,然后混匀而制成的,由于木镁减水剂粘度大,表面张力小,易成膜,在单独进行干燥时最好采用喷雾无燥、硫酸钠下脚料或付产品,内中含有少最有机酸之类物质,在干燥时充分排出,以保证产品质量,因此它的工艺流程如下图所示

早强型木镁减水剂生产工艺过程产生的污染物主要为废原料和废气。废原料主要为亚硫酸盐造纸废液和废料硫酸钠;废气包括喷雾干燥过程中的有机废气。

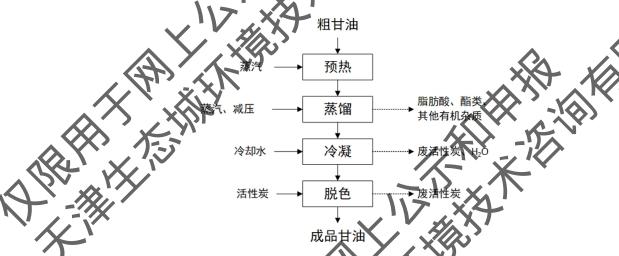
图 2.3-7 甘油提纯生产工艺流程图

天津市利德甘油有限公司于2003年1月1日至2004年1月1日租赁自强化工厂地块,该公司主要涉及甘油提纯生产工艺。甘油提纯生产工艺主要包括预热、蒸馏、脱色以及装罐等步骤。工艺流程见下图。

甘油提纯生产中的污染物主要废粗甘油、废活性炭、脂肪酸和酯类废气,其他有机杂质等。

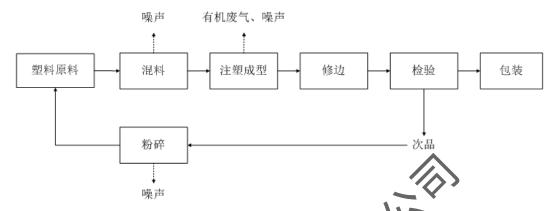
图 2.3-8 塑料制品加工工艺流程图

怡麟(天津)塑料制品有限公司于2012年9月20日至2015年9月19日租赁自强化工厂地块,该公司主要从事塑料制品制造、加工;紧固件制造;机加工;金属材料、五金、塑料制品、绝缘材料、泵、液压件批发兼零售。工艺流程见下图。

主要污染物:项目在搅拌、粉碎等过程中产生的粉末,注塑成型过程中产生的有机废气、VOCs,修边过程产生的边角料、检验过程产生的废边角料和废次品。

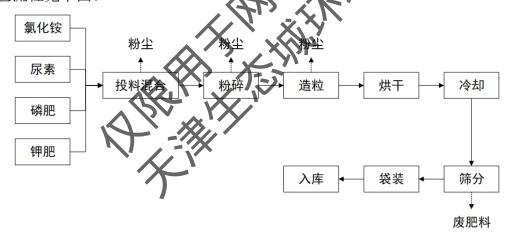
图 2.3-9 复合肥生产工艺流程图

大津市福升肥料有限公司于 2001 年 4 月 1 日至 2001 年 4 月 1 日租赁自强化工厂地块。原天津市福升肥料有限公司坐落于天津市北层区铁东路工业园区,该公司主要以生产粮食类、果树类、蔬菜类、经济作物类四大类产品的无机复混肥、 BB.RC、有机无机复混肥、有机肥料、冲施肥、叶面肥、生态肥、生物肥、菌肥、蔬菜重茬肥、环保型大豆重迎茬专用肥、磷肥 12 大系列肥料产品为主导产品。工艺流程见下图。

复合肥生产工艺过程产生的污染物主要为废原料和废气。废原料主要包括氯化铵、尿素、磷肥、钾肥以及筛分时产生废肥料;废气主要是投料混合、粉碎和造粒过程中产生的粉尘。主要关注的污染物为硫化氢、氨气、TSP、氯化铵、磷酸铵、硫酸铵、氨氮等。

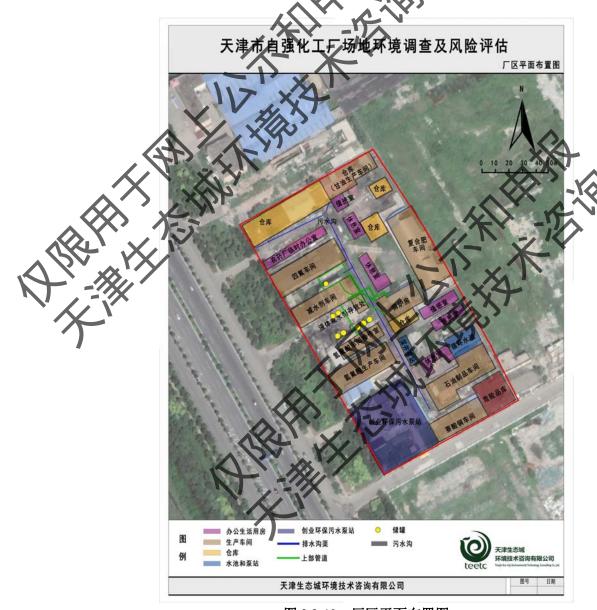
图 2.3-10 厂区平面布置图

截止到自强化工厂地块内所有厂房停产的,厂区内各厂房的平面布置情况如图 2.3-10 所示,地块排水沟渠如图蓝色专条所示。

自强化工厂地块内主要构筑物有四氟车间、减水剂车间、液体减水剂存放处、 氢氟酸生产车间、氢氟酸车间操作室、创业环保污水泵站、甘油生产车间、复合 肥车间、石油制品车间、菱酸铜车间、仓库、值班室、休息室、农药厂临时办公 室等。自强化工厂地块内不同厂房进行过煤炭销售、塑料制品制造、复合肥生产 甘油提纯、石油制品(机床油)生产、减水剂、氟里昂、建筑涂料、石油环烷酸 银〉氢氟酸等化工产品生产活动。这些建构筑物尚未拆除、但已经停产,并且已 经停水、停电。四氟车间、减水剂车间、液体减水剂存放处、氢氟酸车间操作室 存在一些输送管道。

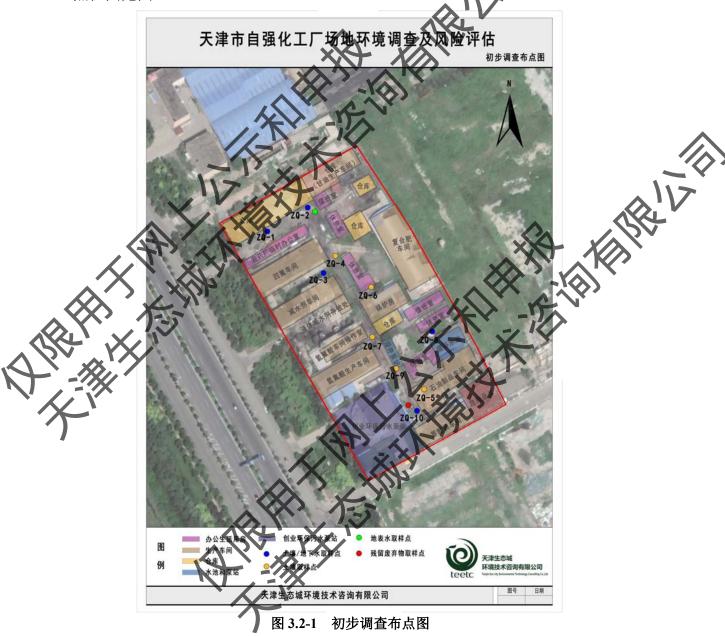
根据第一阶段场地环境调查结果,综合考虑地下管线布置、工厂布局及污染识别情况,采用系统随机布点法和专业判断布点法布设采样点。地块面积 2.2 万 m²,地块面积 > 5000m²,土壤采样点位数不少于 6 个,根据实际情况,土壤采样点为 10 个,地下水采样点 5 个,其中 3 个为组井。受限于地块的局限性,部分区域尚不能开展调查工作。在能开展调查工作的区域进行点分布设,具体采样点位图见图 3.2-1。
