天津市北辰区顺义道南（天穆镇集体土地）地块土壤环境初步调查报告

项目单位：天津市天材兴辰建材有限公司

报告编制单位：天津生态城环境技术股份有限公司

编制日期：二〇一九年二月

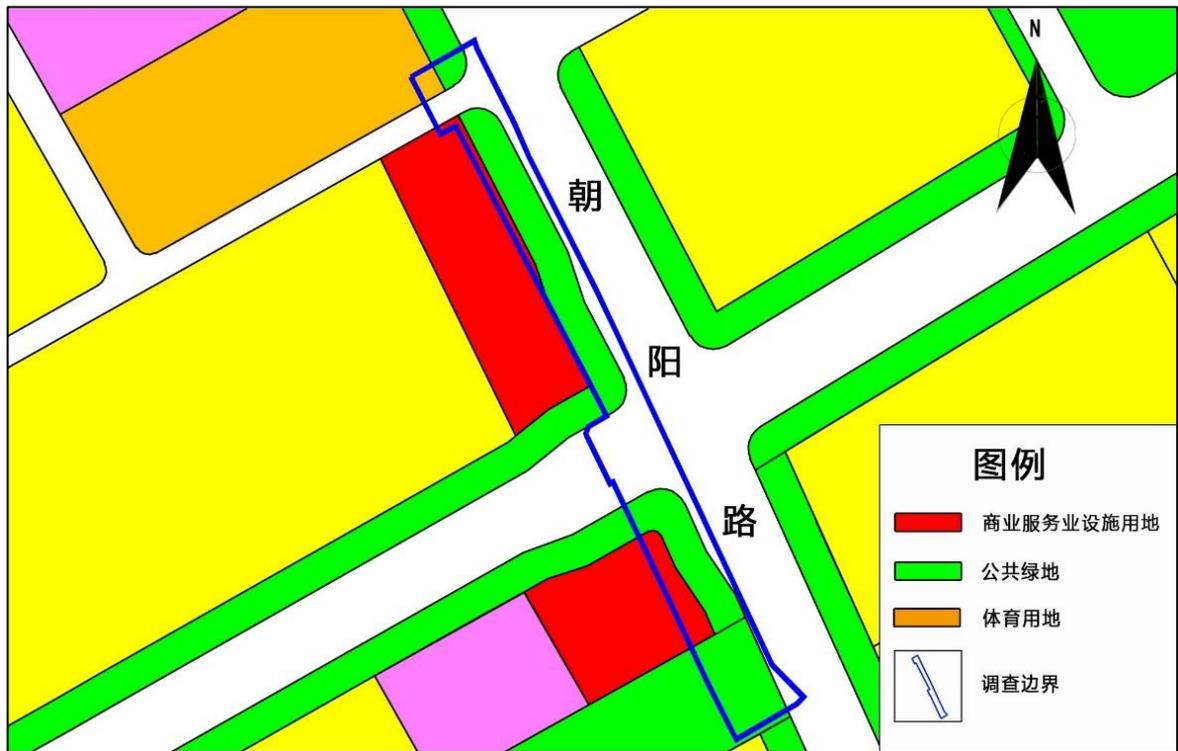
图 1.1-1 地块规划用地图

该地块位置为蓝色线框范围内，该地块未来规划用地性质涉及公共绿地（G）、商业服务业设施用地（B）和体育用地（A4），因此顺义道南地块评价标准一致参考《土壤环境质量 建设用地土壤污染风险管控标准（试行）》（GB36600-2018）中第二类用地筛选值进行评估。
