青岛纺织小镇地块 土壤污染状况调查报告

(送审稿)

委托单位：青岛市黄岛区自然资源局

编制单位：青岛市华测检测技术有限公司

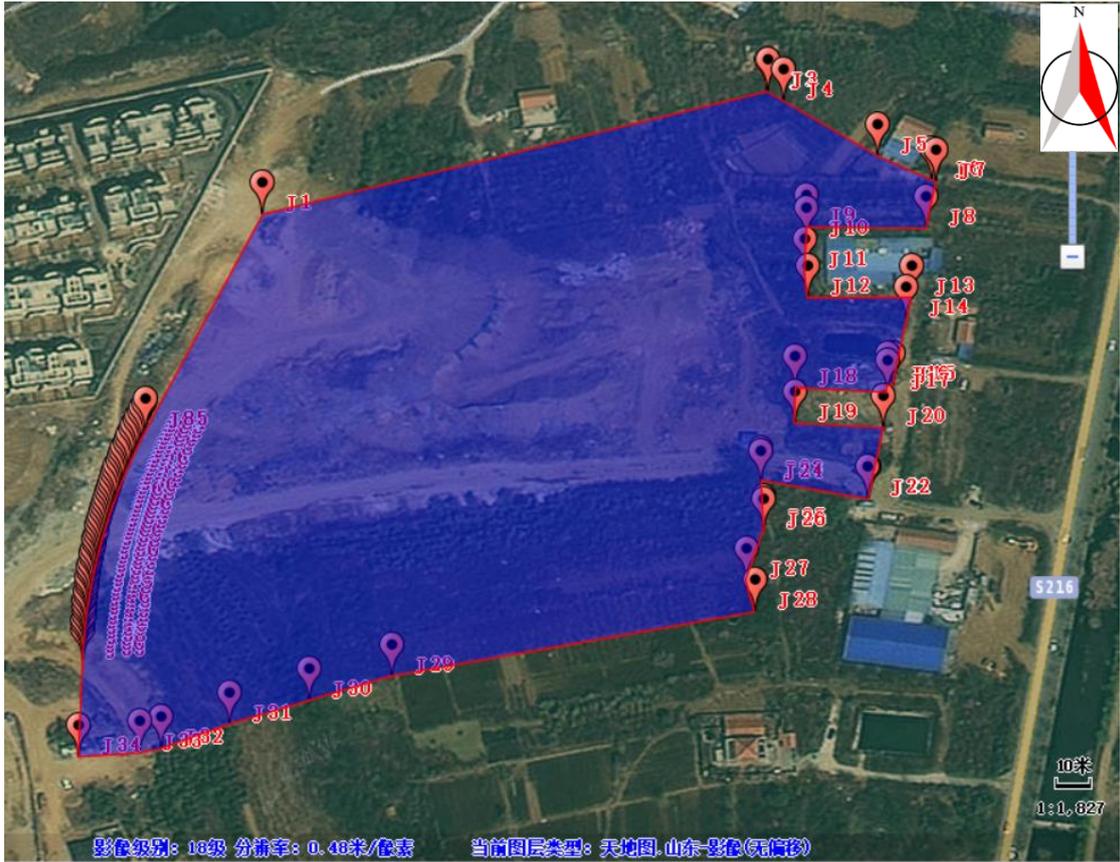
图 1-1 场地调查范围示意图

本次调查地块范围为青岛纺织小镇地块，位于青岛市西海岸新区 S299 省道西、赵家河村南，占地面积 50644m²，我公司于 2021 年 6 月 23 日对地块进行了现场踏勘，调查范围见图 1-1，区域界址点坐标见表 1-1。

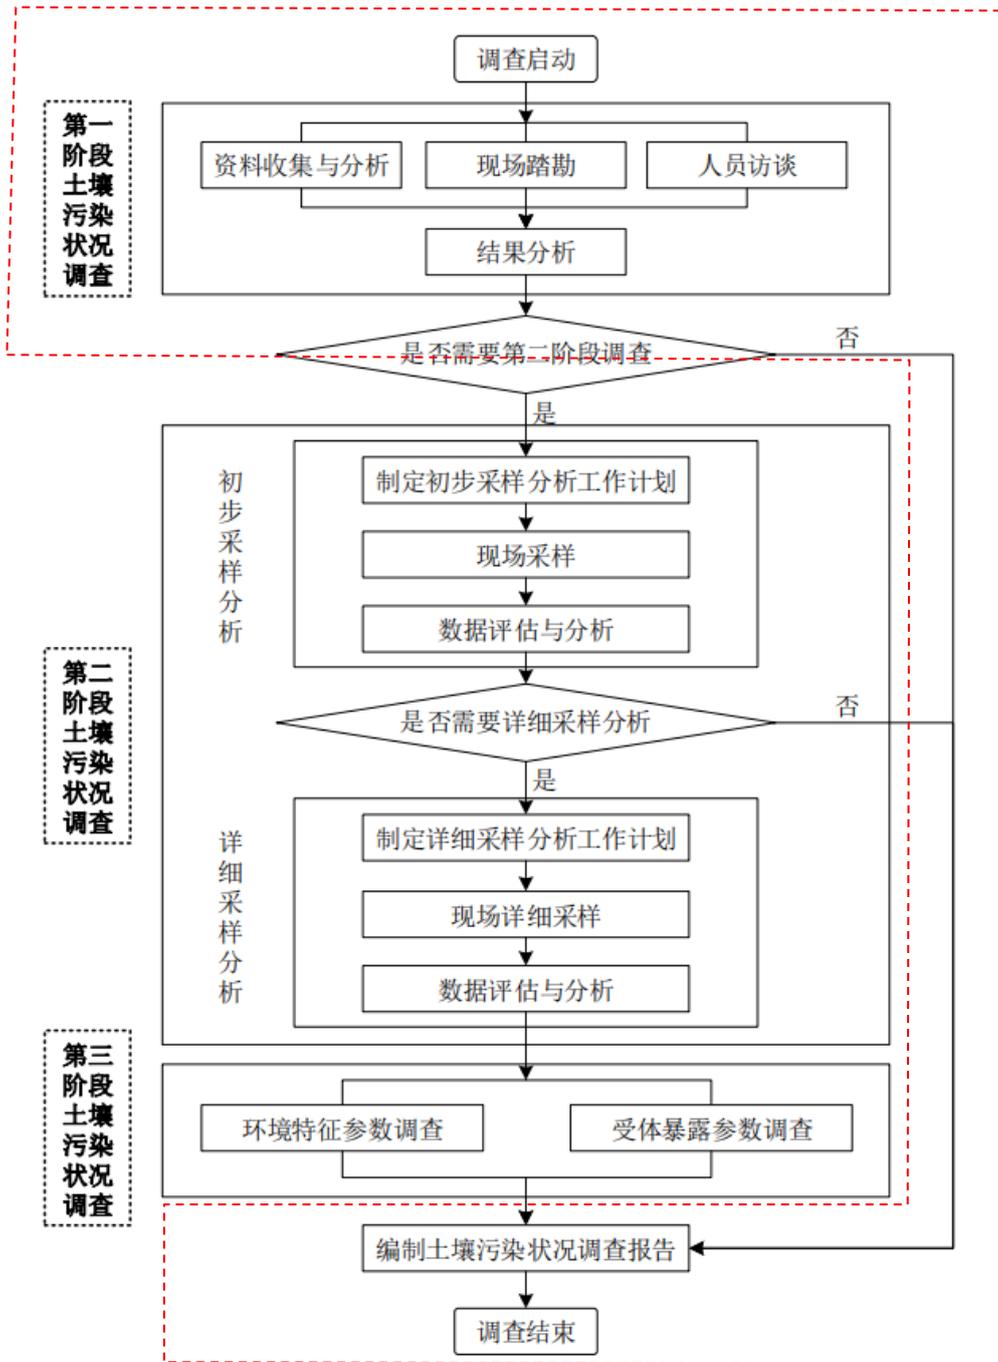
图 2-1 地块环境调查工作程序

本次土壤污染状况调查以第一阶段为主，具体技术路线见下图 2-1：

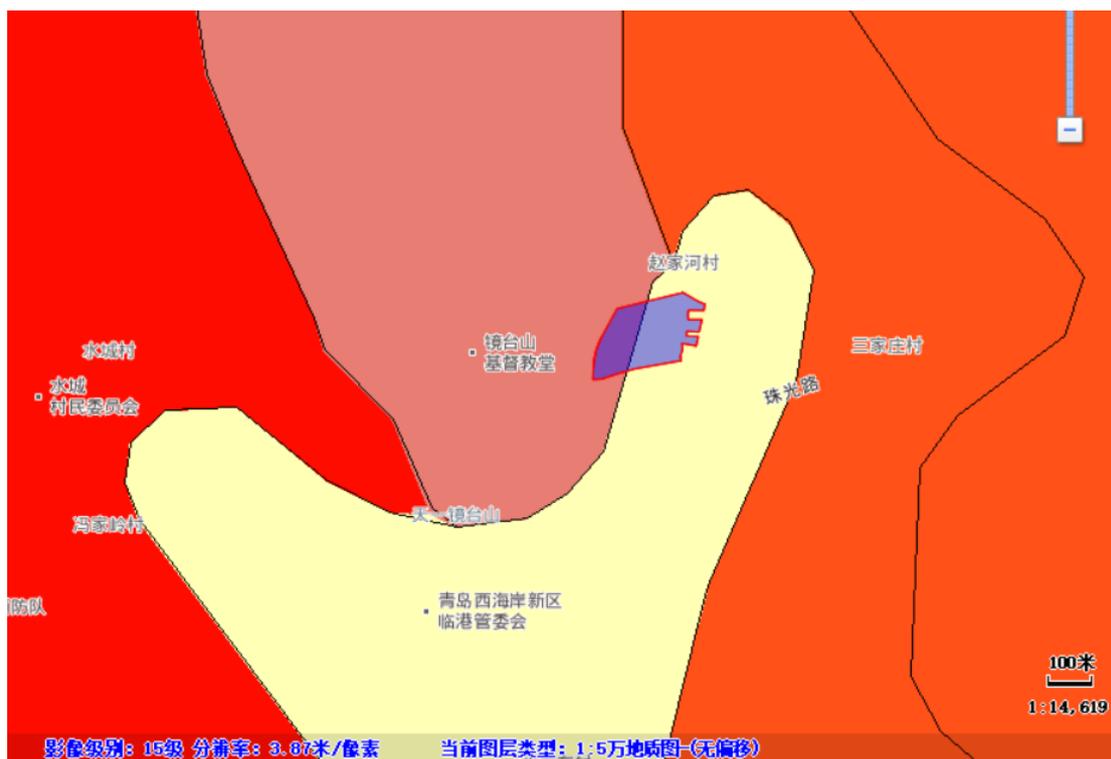
图 3-2 区域地质图（1：5 万地质图）

区域地质图见图 3-2。

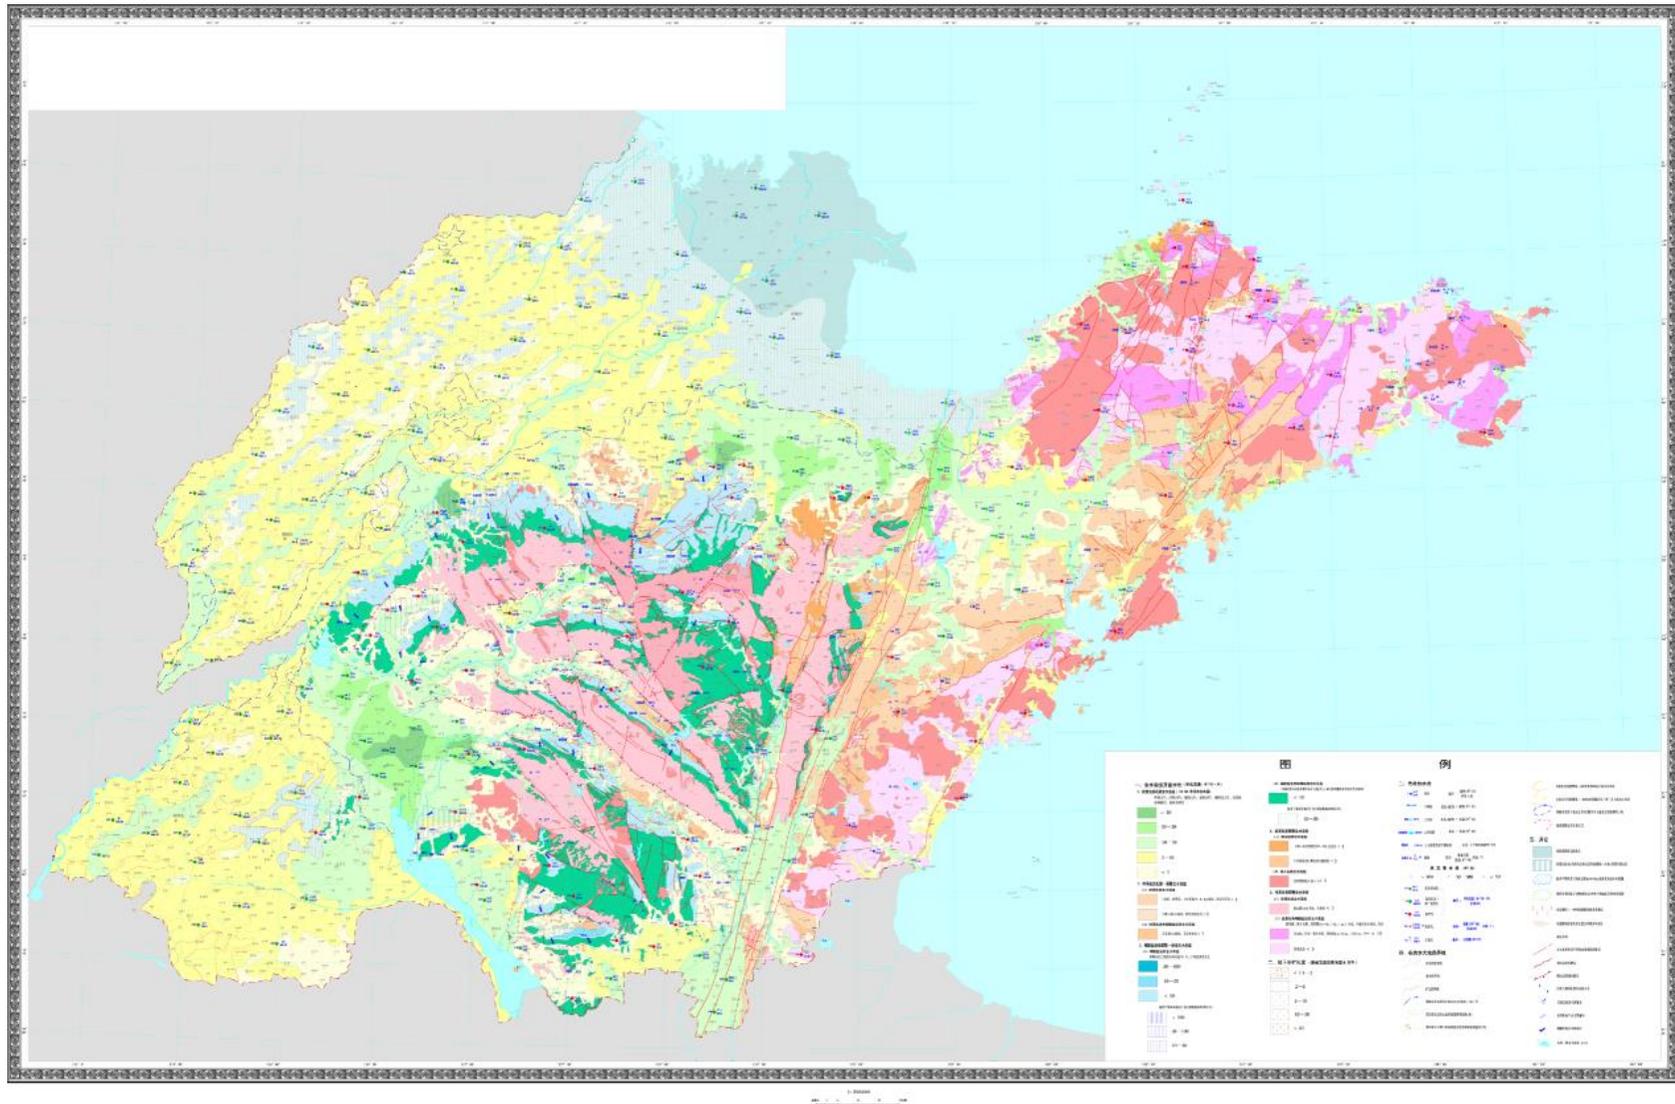
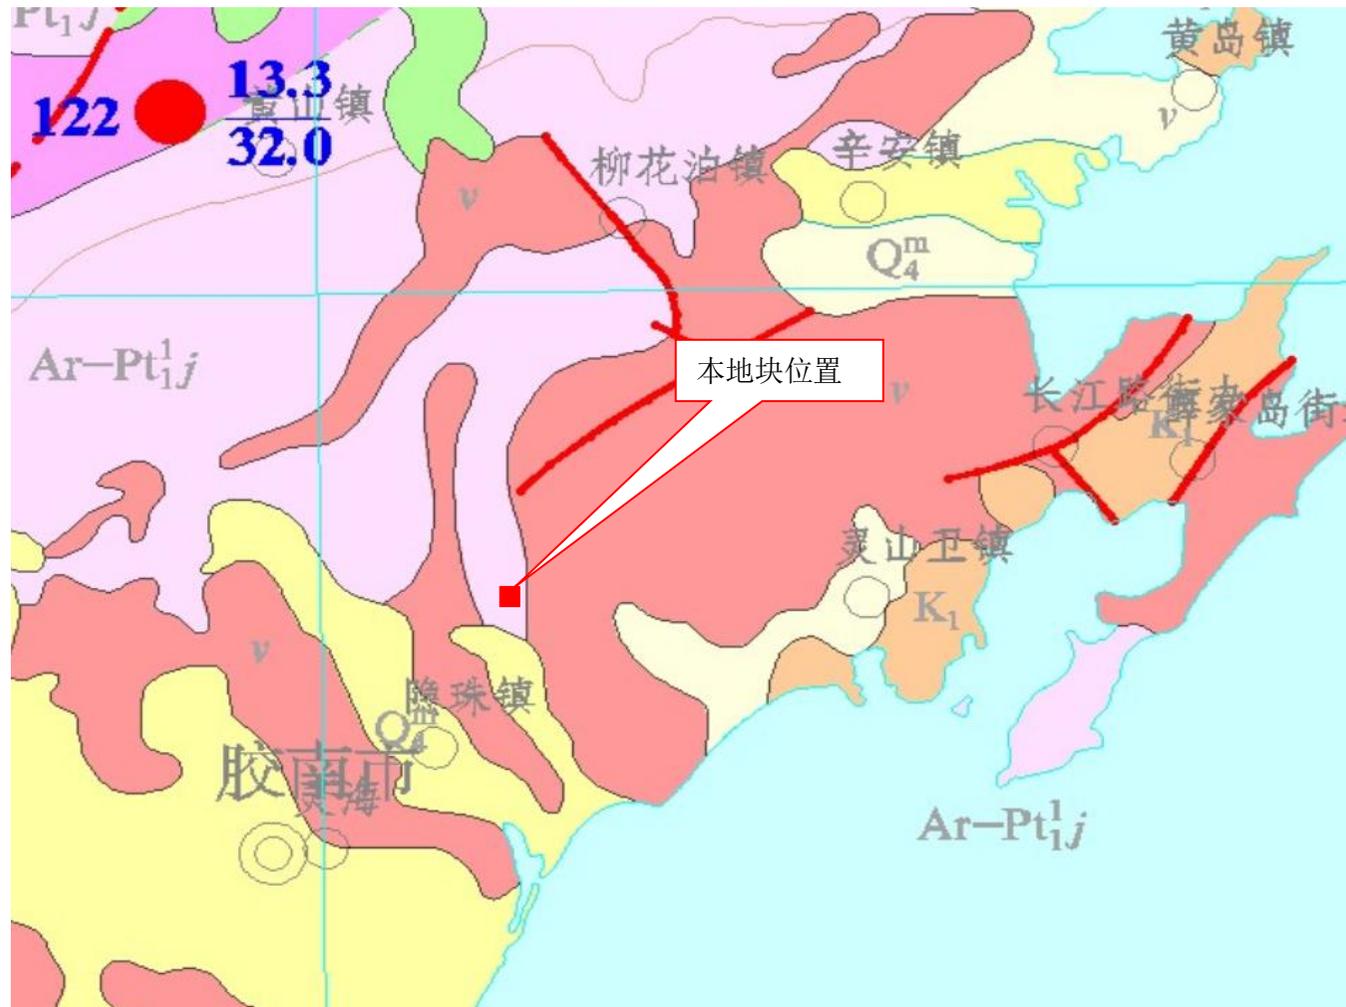
图 3-3 区域水文地质图

依据区域水文地质资料和相邻地块勘察资料，地下水类型以基岩裂隙水为主，属于变质岩类裂隙含水岩组，基岩裂隙水主要赋存于风化岩层中，以层状、带状赋存于基岩裂隙密集发育带中，富水性差、不连续、水量不大。

区域水文地质图见图 3-3。

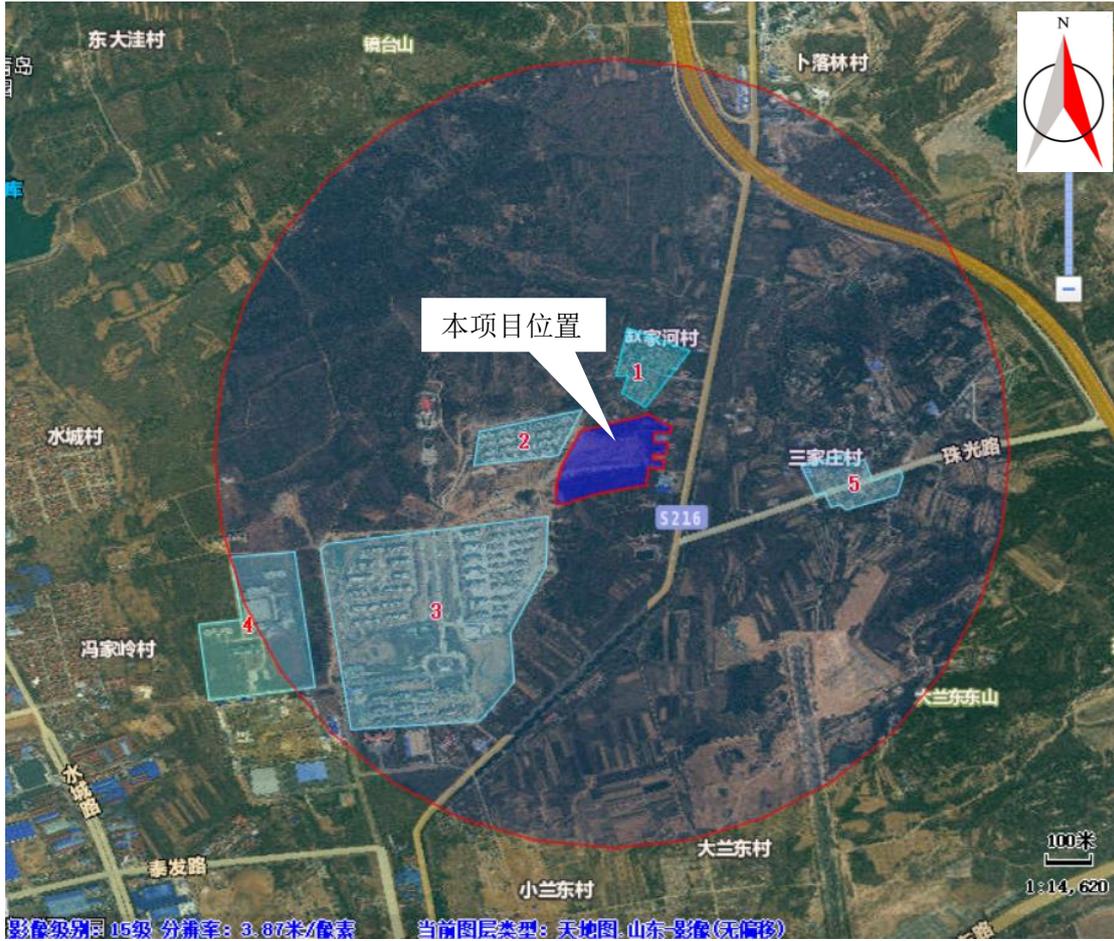
图 3-5 周边 1km 敏感目标

调查表明，本地块周边 1km 范围有居民区、学校等敏感目标，敏感目标的具体名称和位置见表 3-1 和图 3-5。

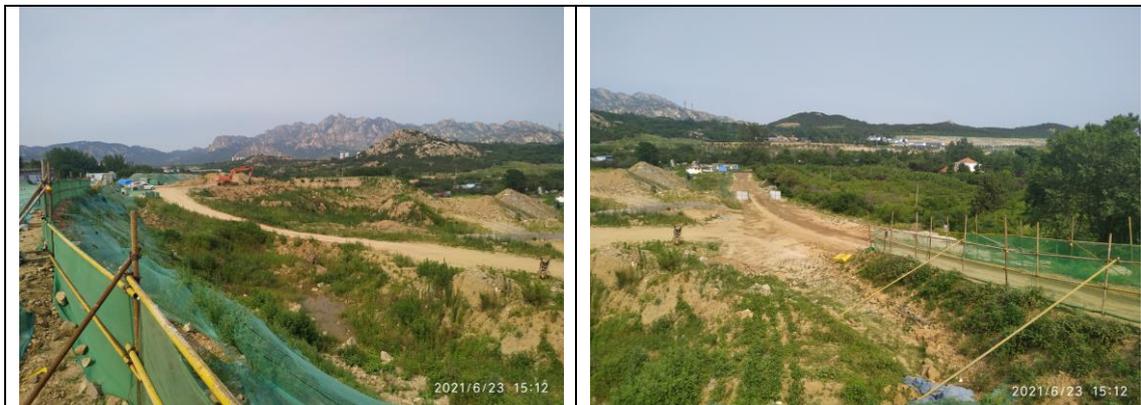
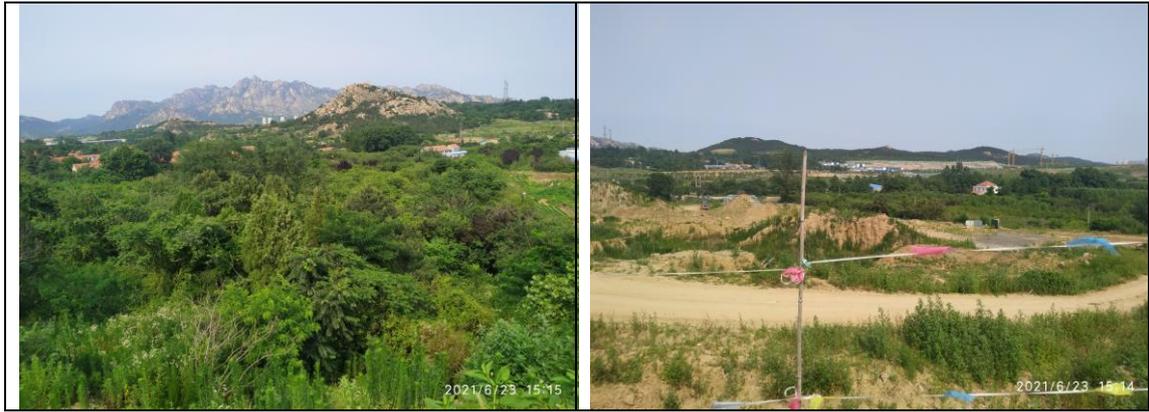
图 3-6 现场照片

本地块位于青岛市西海岸新区 S299 省道西、赵家河村南，占地面积 50644m²。目前地块中间区域闲置，南侧和北侧区域种植树木。现场无固体废物堆存，无畜禽养殖，历史无工业生产活动，地块内土壤没有扰动。

地块使用现状如图 3-6 所示。

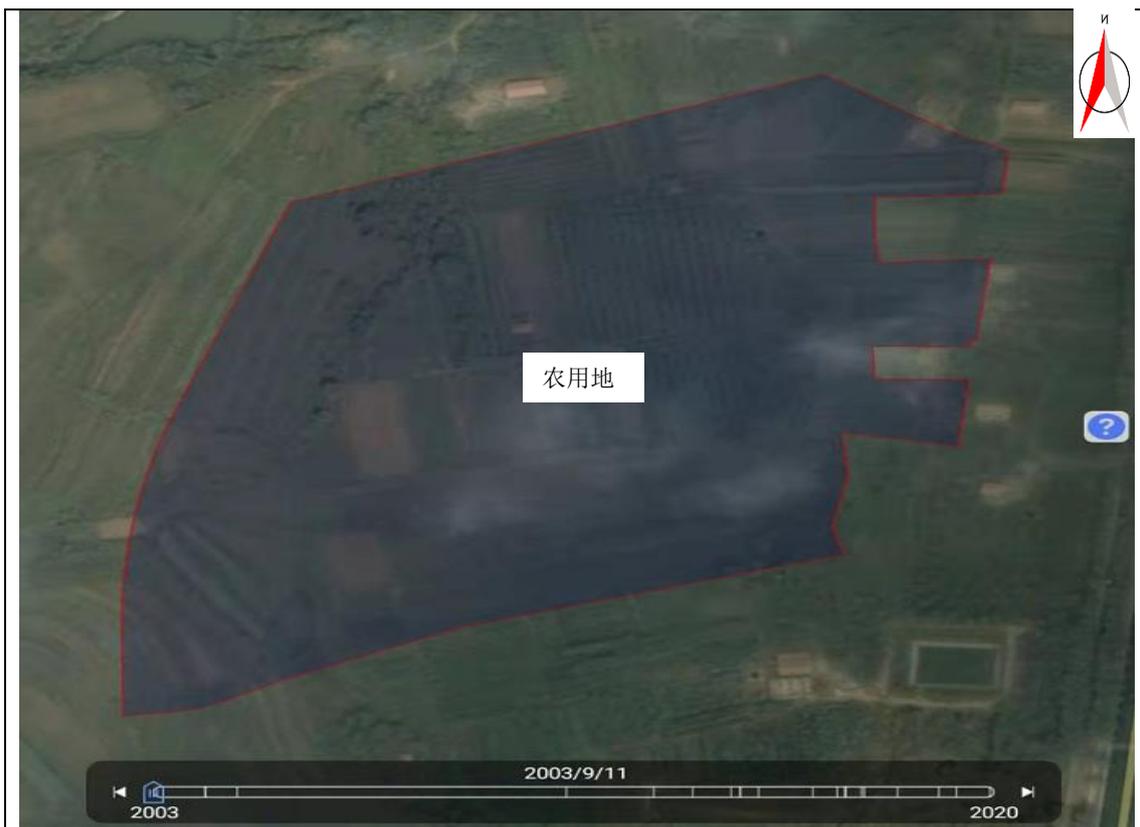
a、2003 年 9 月卫星照片

历史影像只能追溯至 2003 年，根据历史影像，2003 年 9 月期间，地块主要为农用地，种植小麦等农作物和树木。

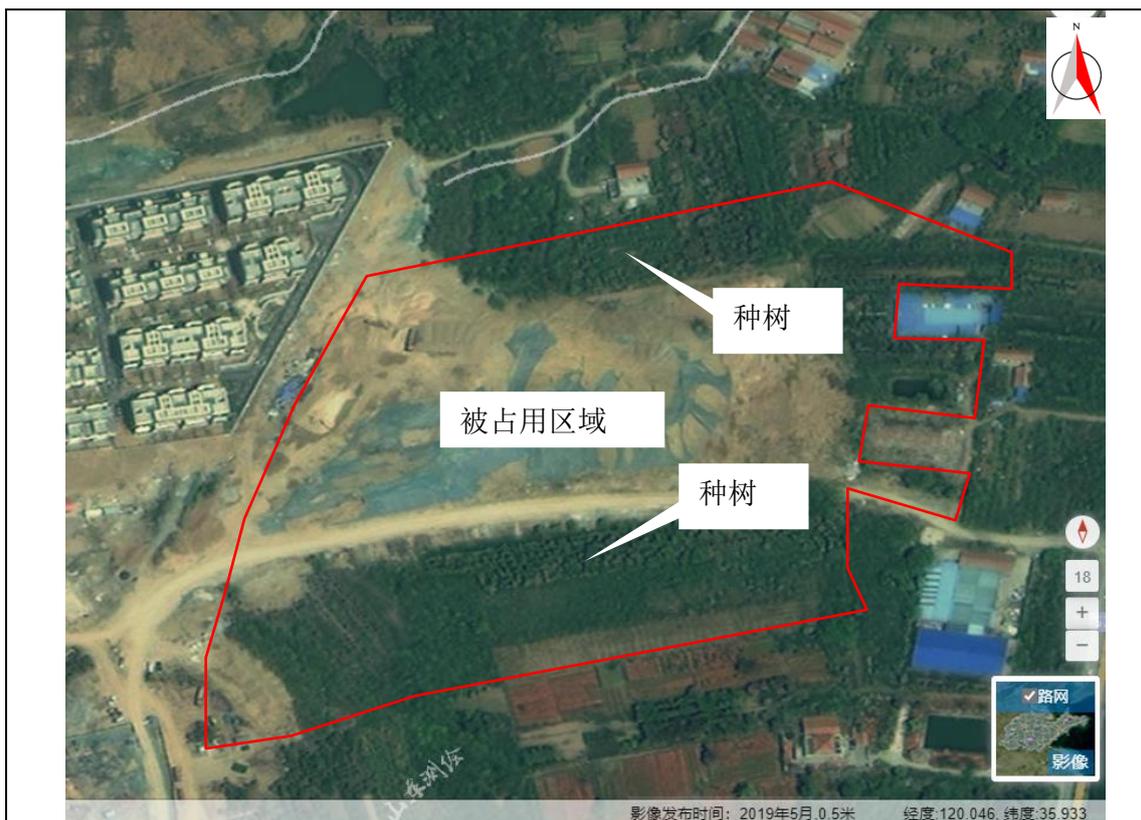
i、2019年卫星照片

根据历史影像，2019年5月期间，地块中间区域用于西南侧天一镜台山小区建设过程基坑开挖土暂存，随着小区建设进行回填；地块内南侧和北侧区域均种植树木

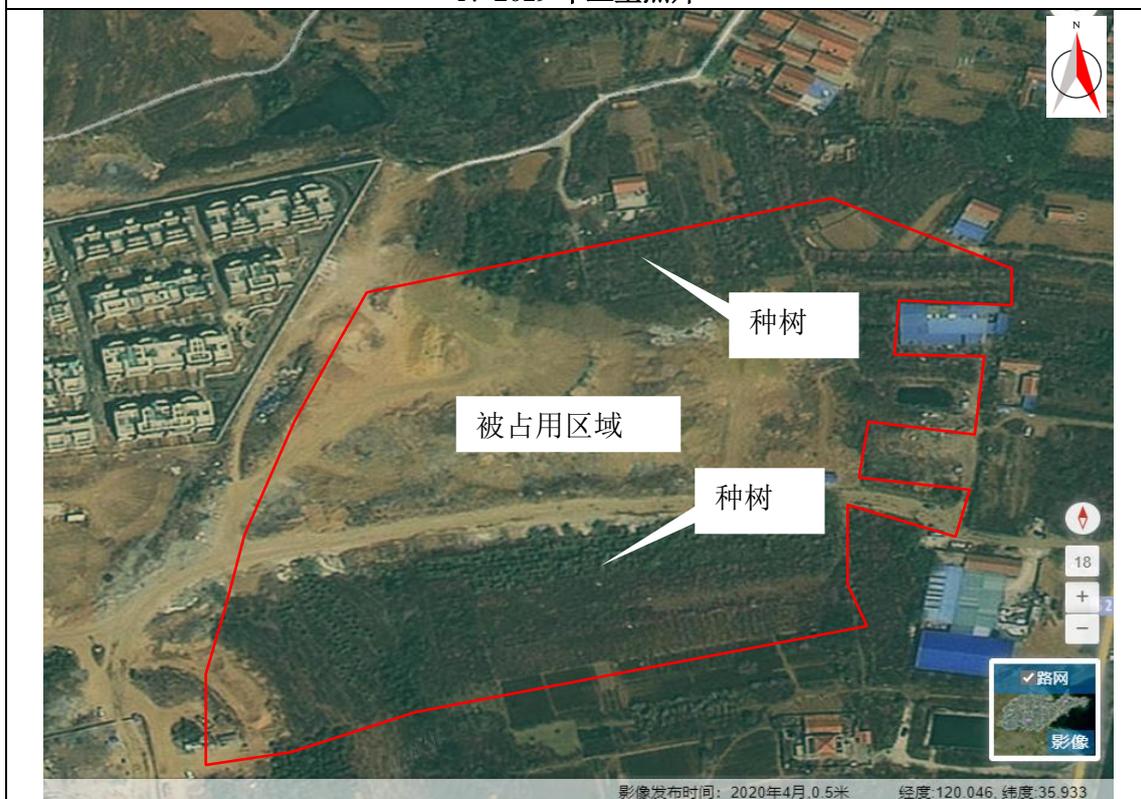
j、2020年卫星照片

根据历史影像，2020年4月期间，地块中间区域闲置，南侧和北侧均种植树木。

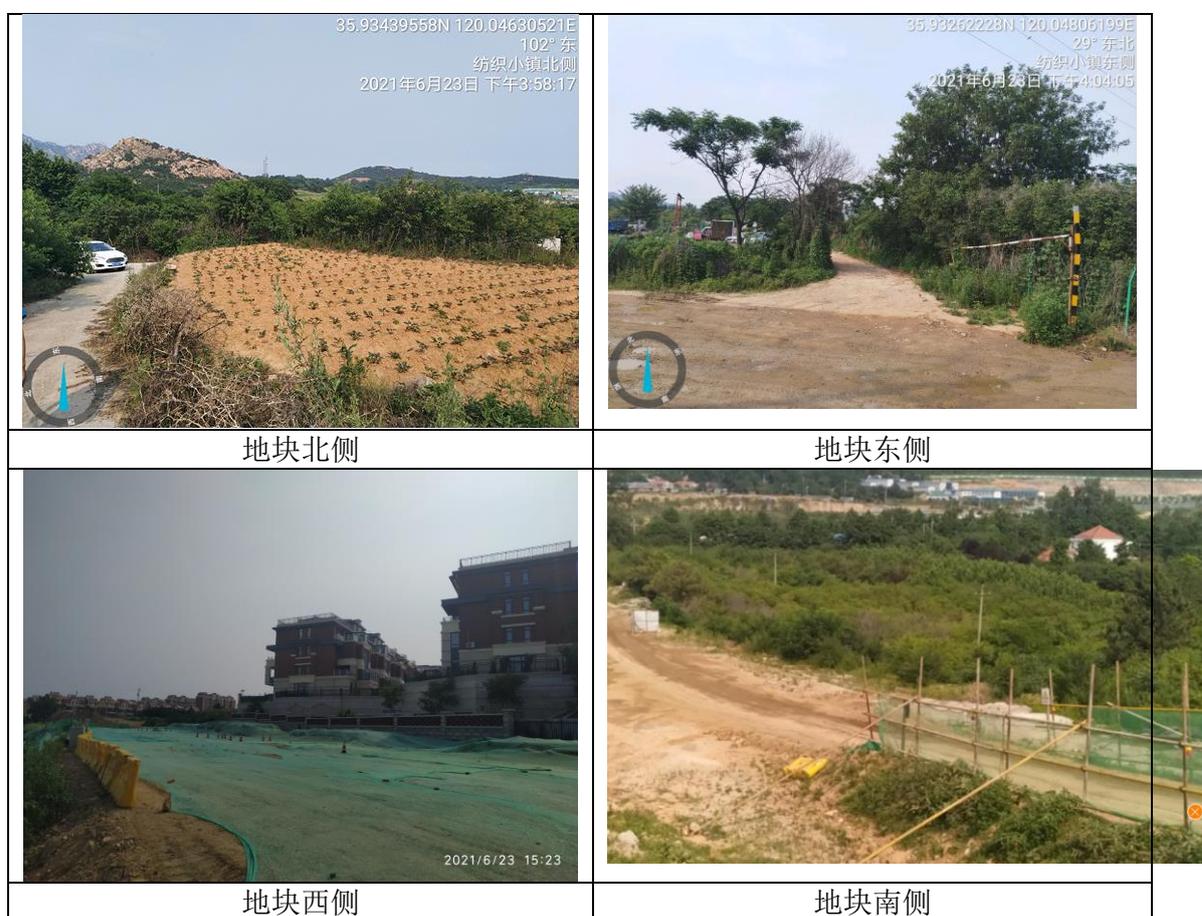
图 3-8 相邻地块现状照片

地块现状东侧为养殖户和树林，养殖户养殖牛、养、鸡；南侧为农用地，种植小麦等农作物和树木；西侧为在修道路场地；北侧为农用地，种植小麦等农作物和树木；东南侧相邻地块为一处厂房，主要为生产作坊，生产小推车，主要工艺为切割、焊接，然后进行组装，无喷漆工艺，特征污染物主要为颗粒物，无组织排放，无废水外排。

综上，相邻地块利用方式对本次调查地块的影响几乎没有。

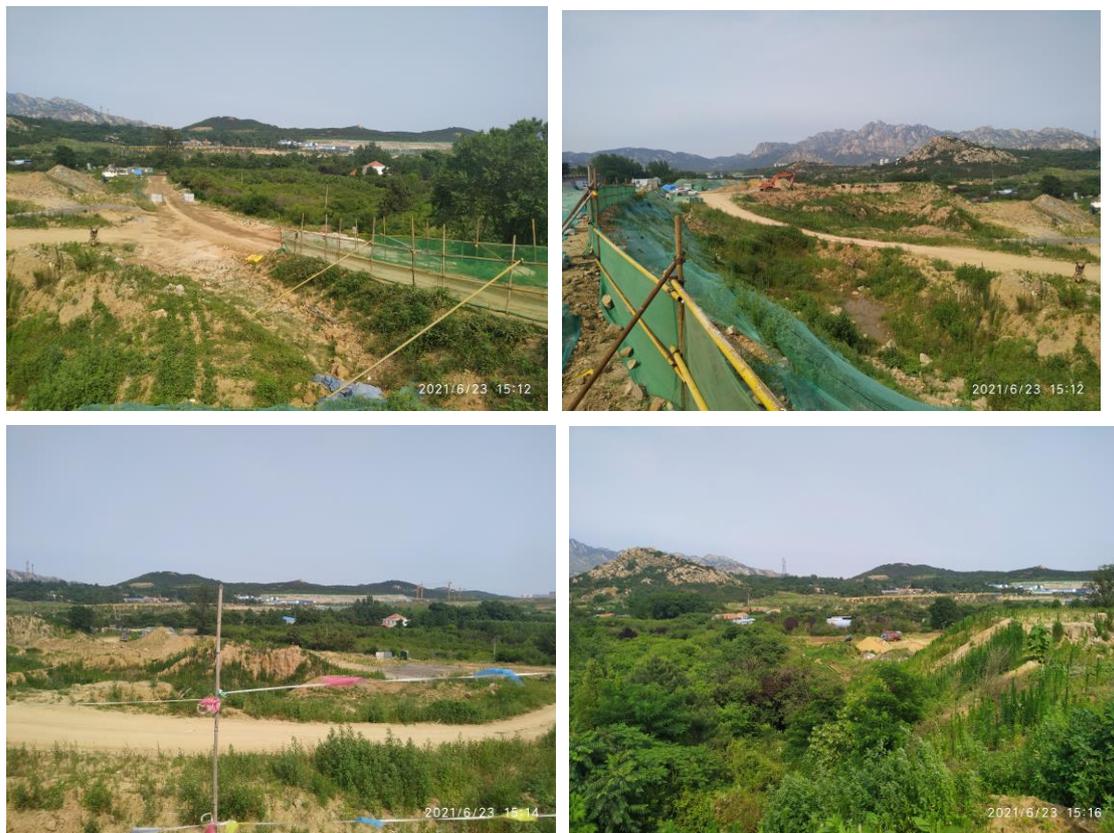
图 5-1 现场勘察照片

通过现场踏勘可知，目前地块中间区域闲置，未种植，南北两侧区域主要种植树木。地块内无地表水汇集，土壤无异味，无污染痕迹，地块无危险废物等固废堆集，地块周边多为居民区，仅东南侧存在一处作坊，生产小推车，生产过程不涉及重金属和挥发性有机物的产生，对本地块影响较小。

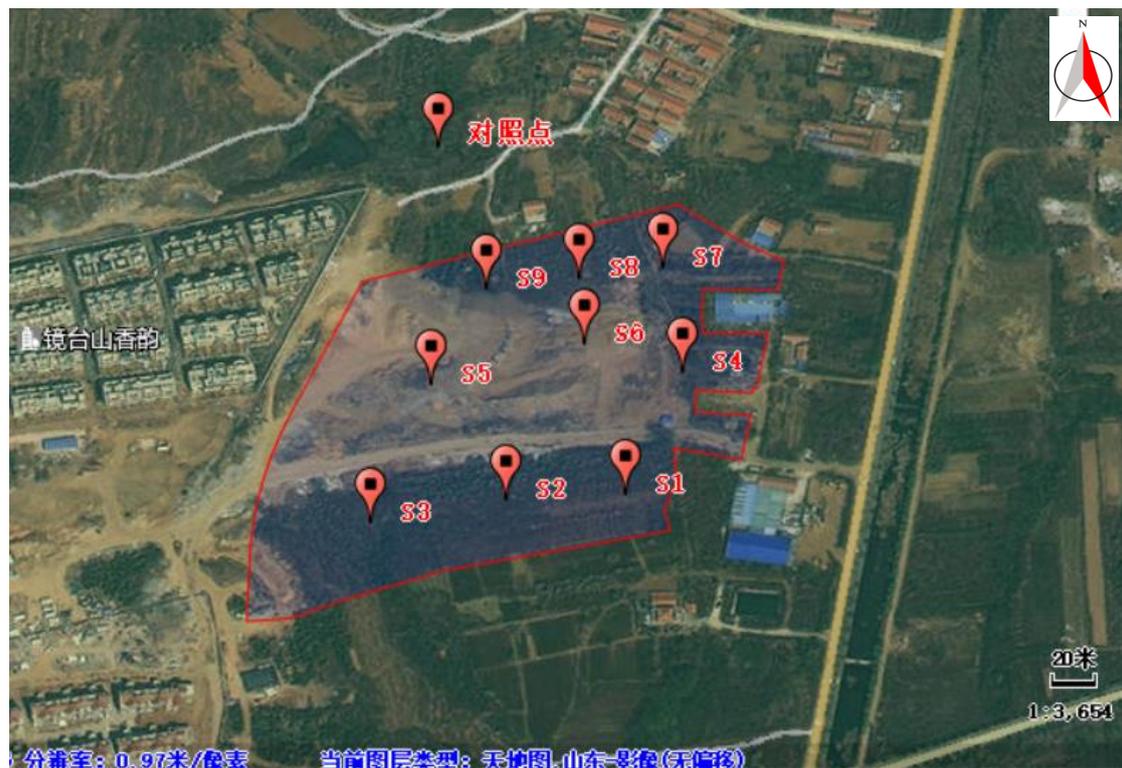
图 6-1 土壤采样点位布设图

本次布点主要考虑地块现状和历史，地块现状为闲置状态，历史主要为农用地，土壤较均匀，因此采用系统随机布点方法，于地块内均匀布设点位，取表层土壤进行快速检测。同时在地块外设置对照点。

通过资料分析和现场踏勘，采用系统随机布点方法共设置 9 个快速监测点位，地块外 1 个对照点。

地块土壤快速监测点位布设具体位置见图 6-1，点位信息见表 6-1，土壤监测点位深度均取 0-50cm。
