梁山县第二水厂建设项目地块  
土壤污染状况调查报告

委托单位：梁山公用水务有限公司  
编制单位：青岛市华测检测技术有限公司  
二〇二一年十月

梁山县第二水厂建设项目地块（以下简称“地块”）位于梁山县新城区杏花村路东首，雪峰山路北首，占地面积 12198m<sup>2</sup>。按照规划要求，本地块规划为公用设施用地（U），属于《土壤环境质量 建设用地土壤污染风险管控标准（试行）》（GB36600-2018）中第二类用地。

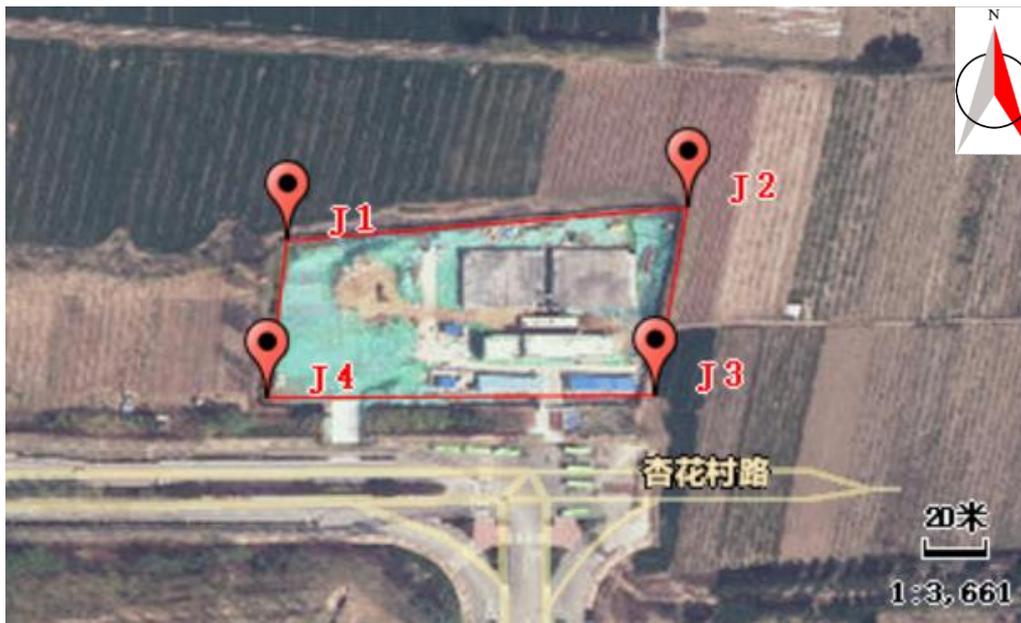
图 2-1 地块调查范围示意图

本次调查地块范围为梁山县第二水厂建设项目地块，位于梁山县新城杏花园路东首，雪峰山路北首，占地面积 12198m<sup>2</sup>。我公司于 2021 年 9 月对地块进行了现场踏勘，调查范围见图 2-1，区域界址点坐标见表 2-1。

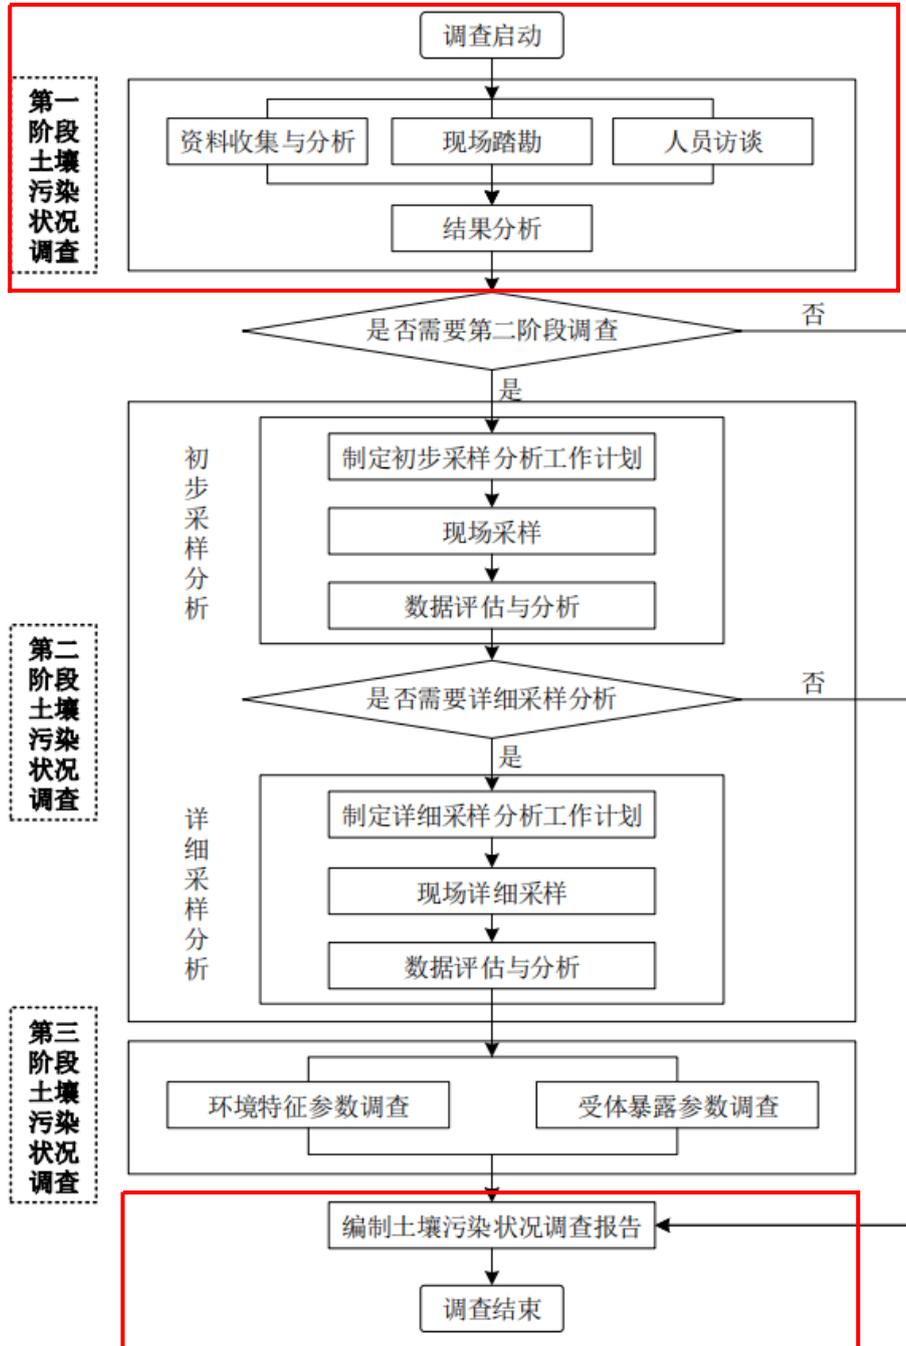
图 2-2 地块环境调查工作程序

本次土壤污染状况调查以第一阶段为主，具体技术路线见下图 2-2：

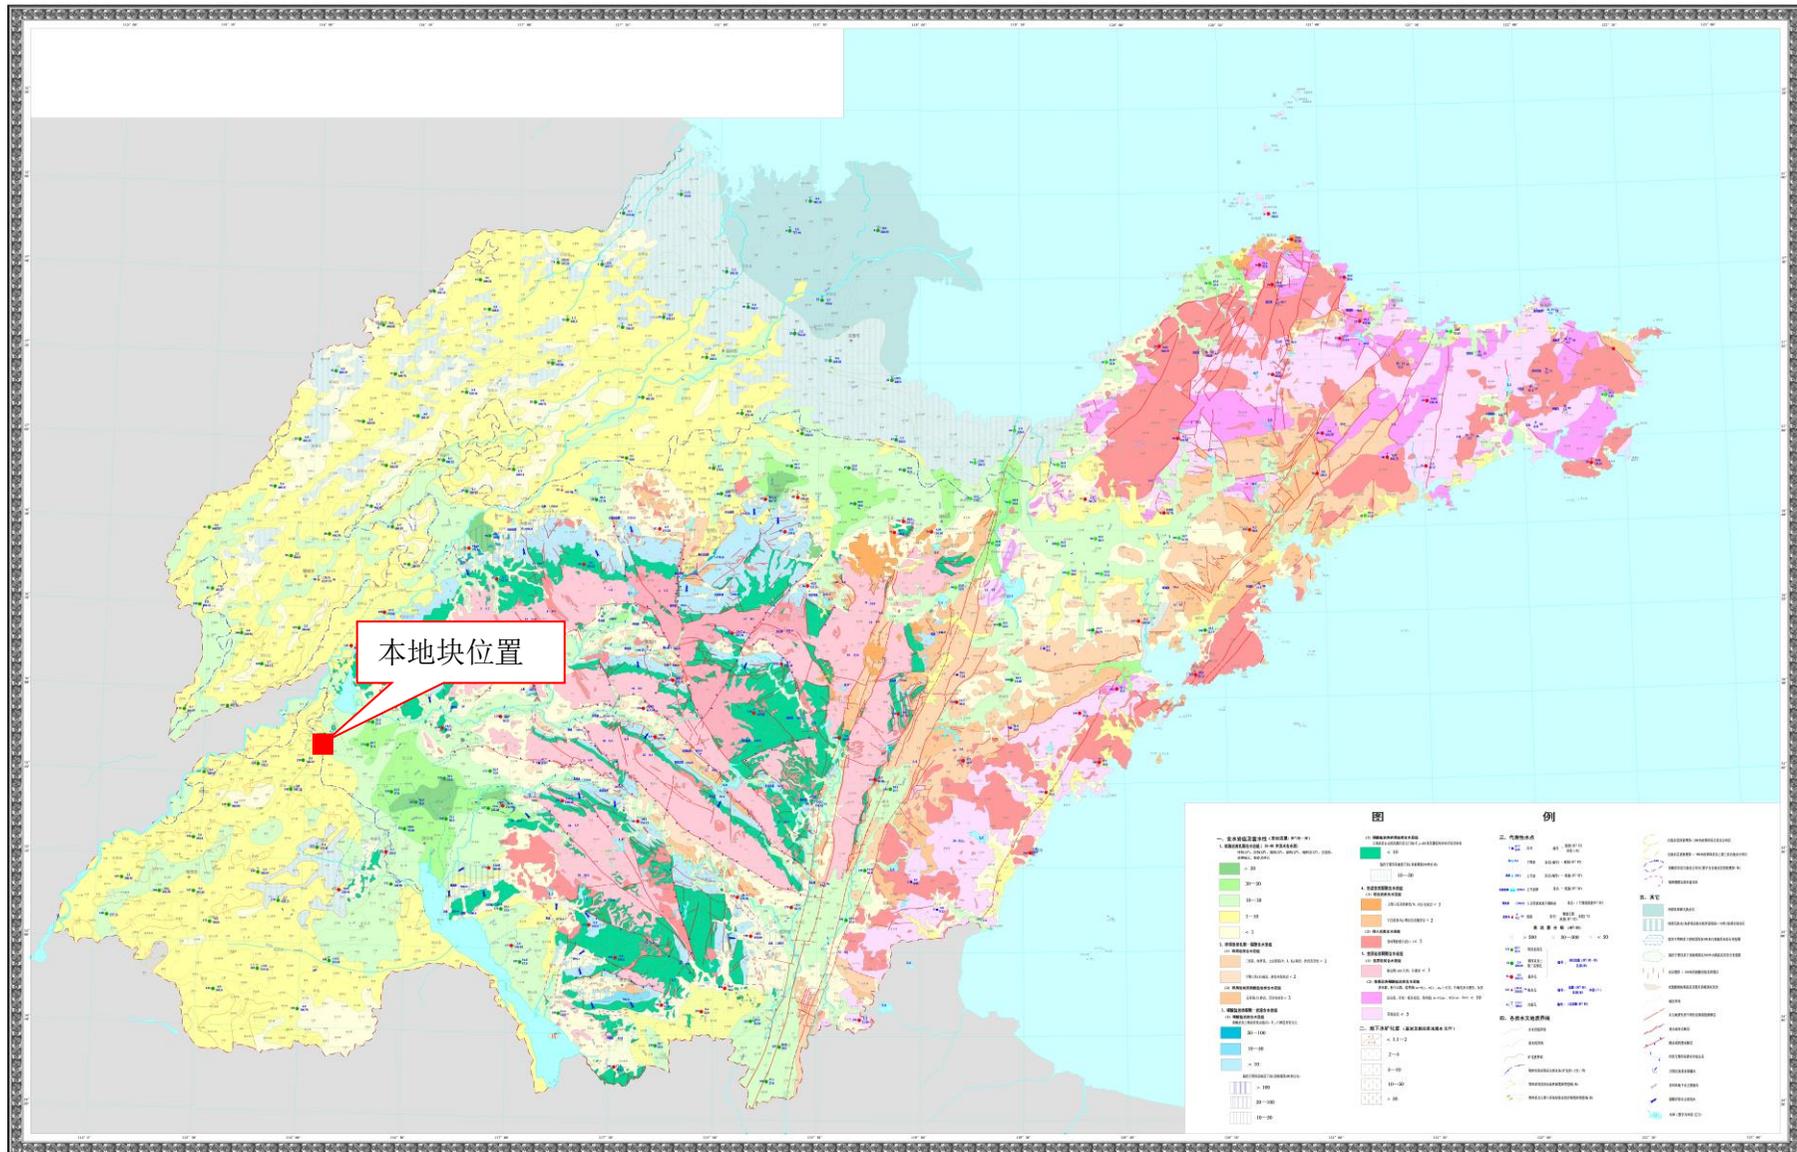
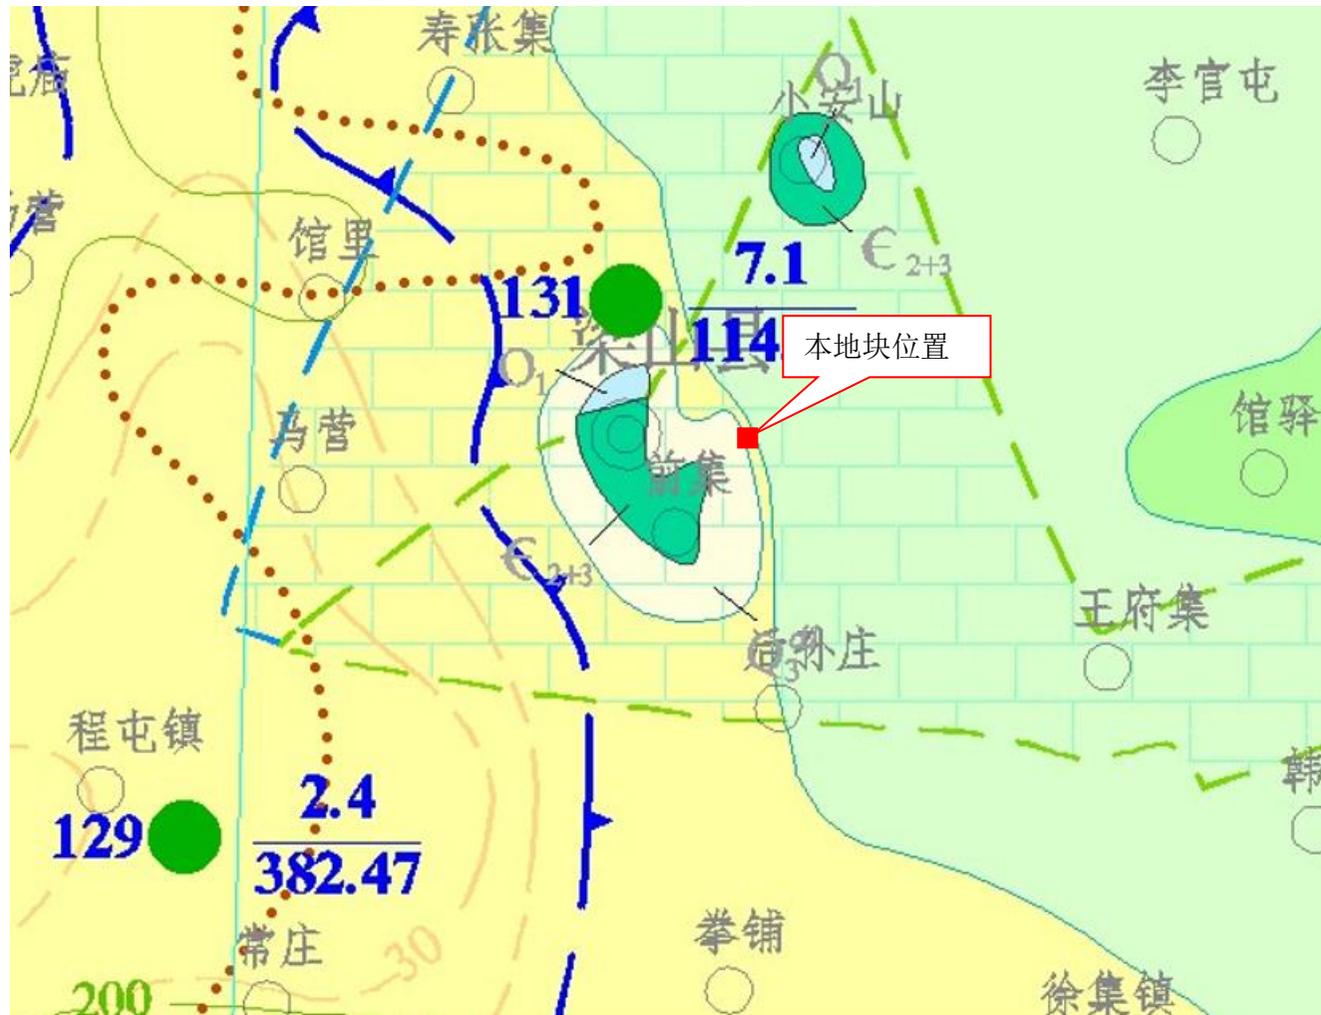
图 3-3 区域水文地质图

依据区域水文地质资料和本地块勘察资料,地块区域地下水为第四系孔隙潜水,主要补给来源为大气降水及地下径流。勘察期间从钻孔内测得地下水静止水位埋深 2.54m,平均标高 34.85m,主要含水层为第(2)层粉土及以下粉(砂)土层。本地块所在区域地下水流向为自西向东。

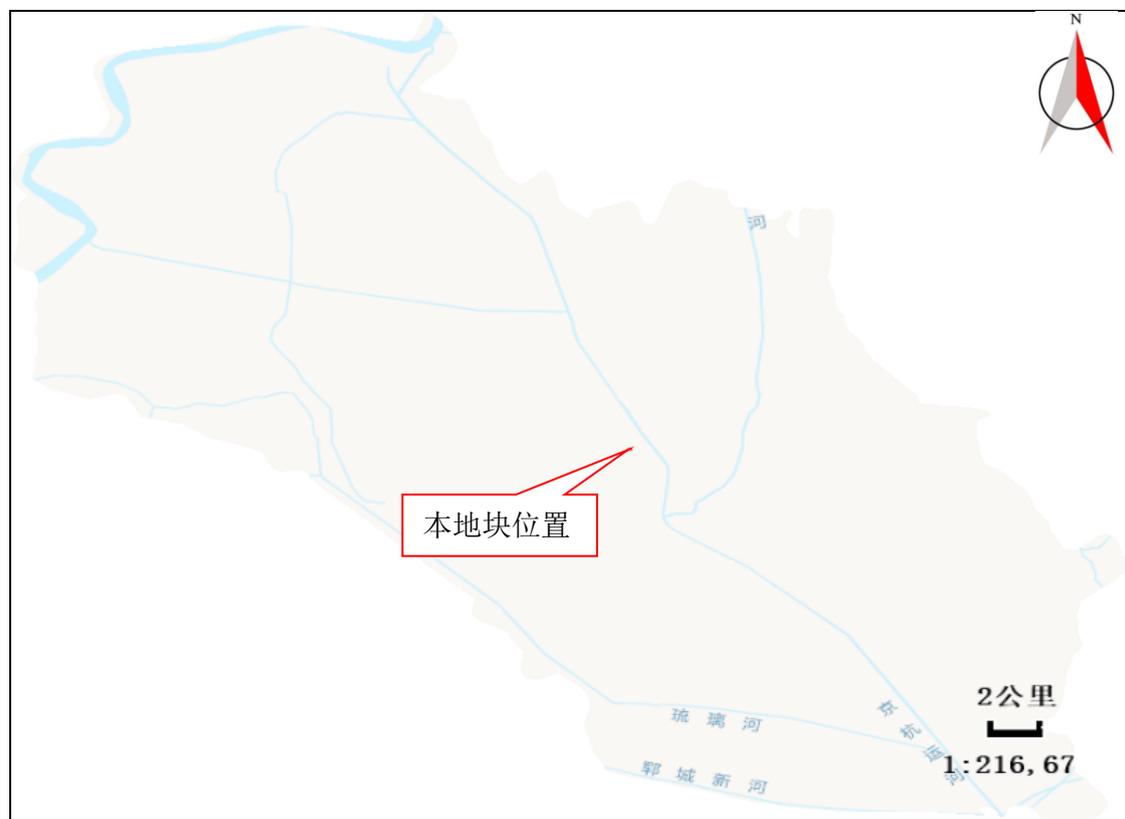
图 3-4 济宁市梁山县水系图

梁济运河：即京杭大运河梁山至济宁段。干流源于黄河南岸梁山县路那里村，流经梁山、嘉祥、汶上，于济宁市郊区李集西南入南阳湖。全长 88 公里，河底宽 40 米，流域面积 3306 平方公里，其中嘉祥县境内长 15.2 公里，流域面积 393.1 平方公里。

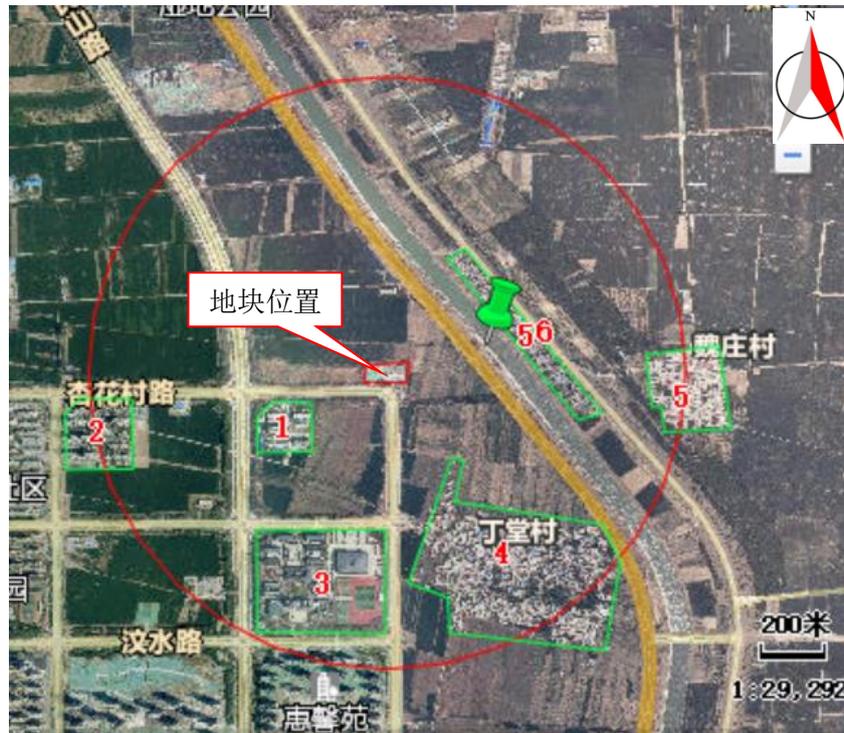
图 3-5 周边敏感目标

调查表明，本地块周边1km范围有居民区、医院、学校、地表水体等敏感目标，敏感目标的具体名称和位置见表3-1和图3-5。

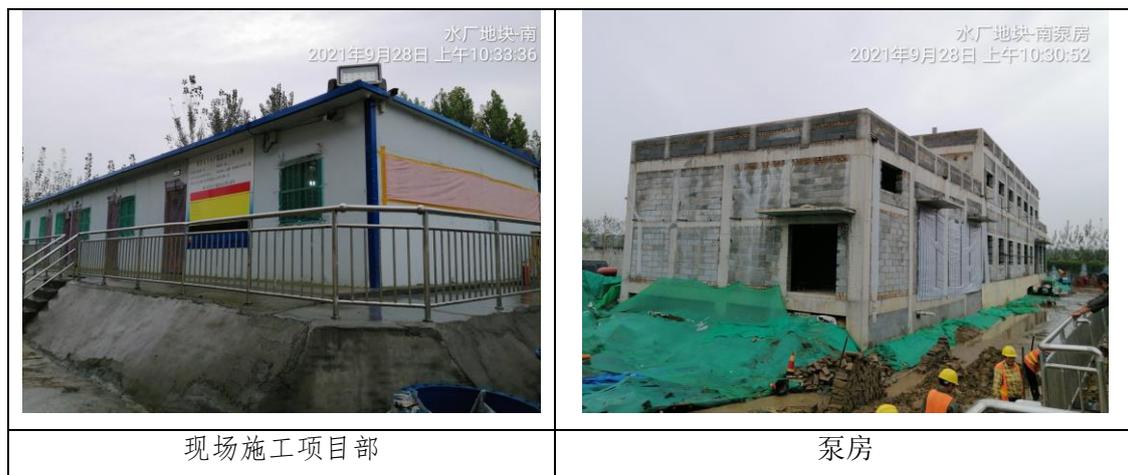
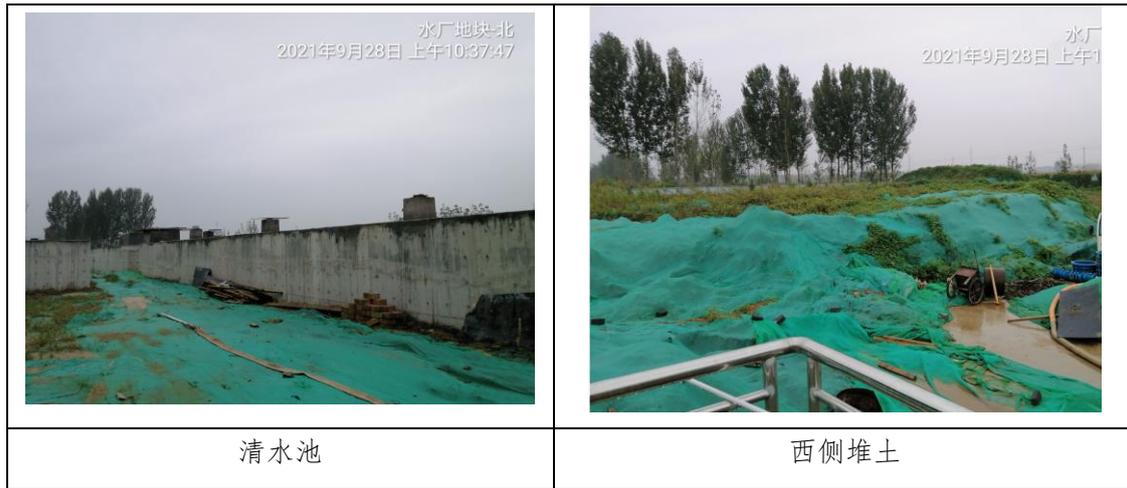
图 3-6 地块现状情况

梁山县第二水厂建设项目地块位于梁山县新城区杏花村路东首，雪峰山路北首，占地面积 12198m<sup>2</sup>。现场勘查时，地块东侧泵房正在施工建设，清水池已建成，西侧为本项目地基开挖产生的堆土。地块使用现状如图 3-6 所示。

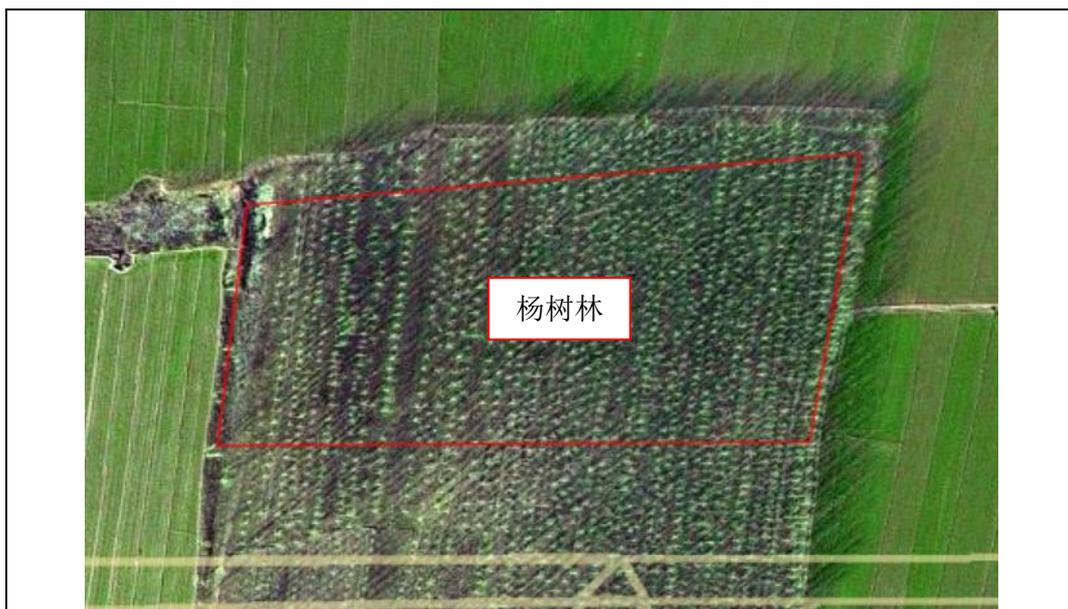
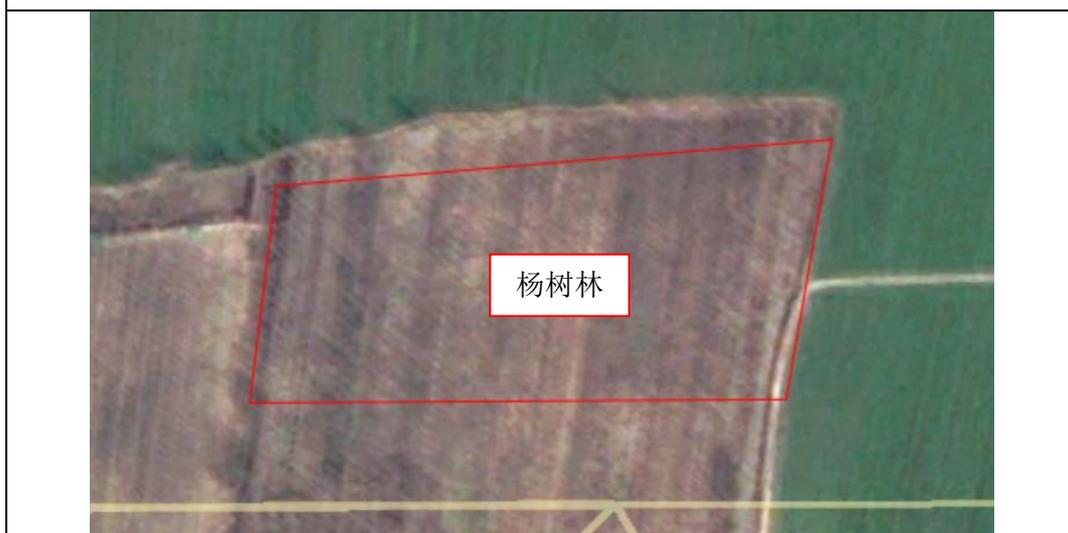
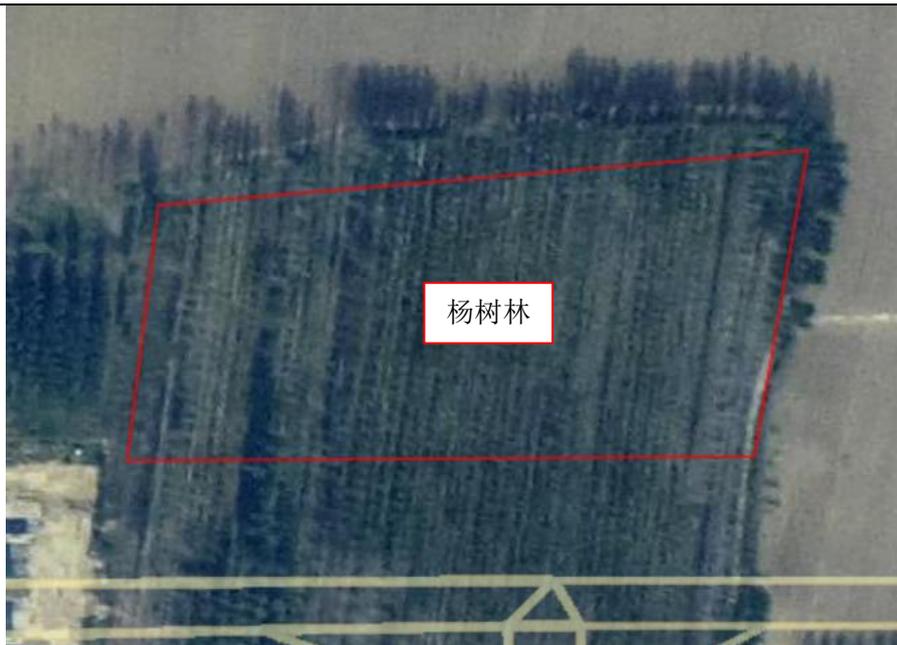
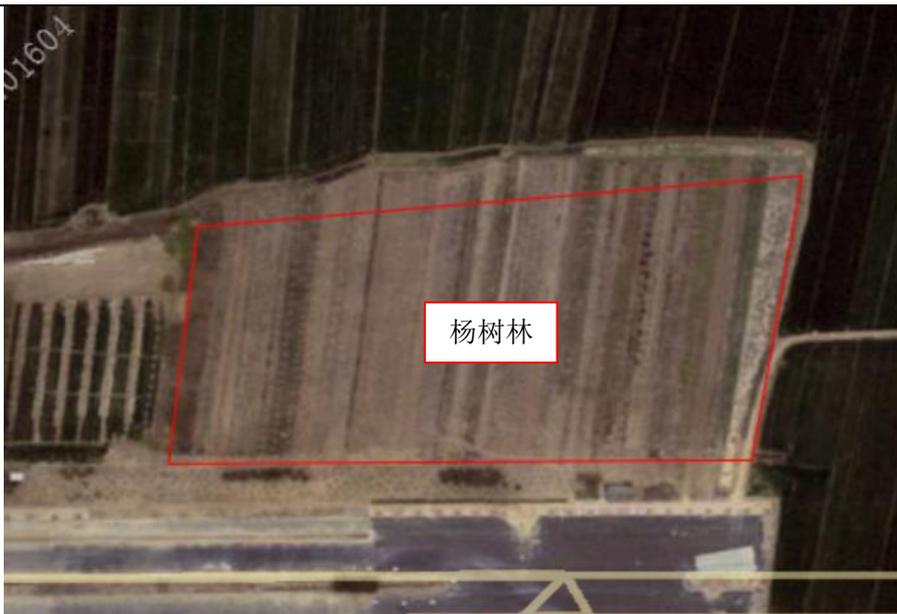
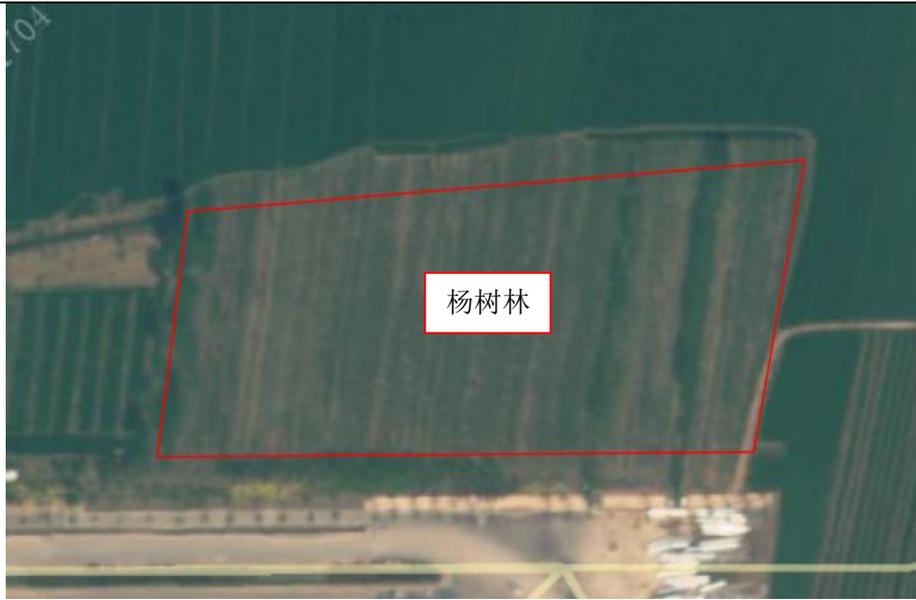
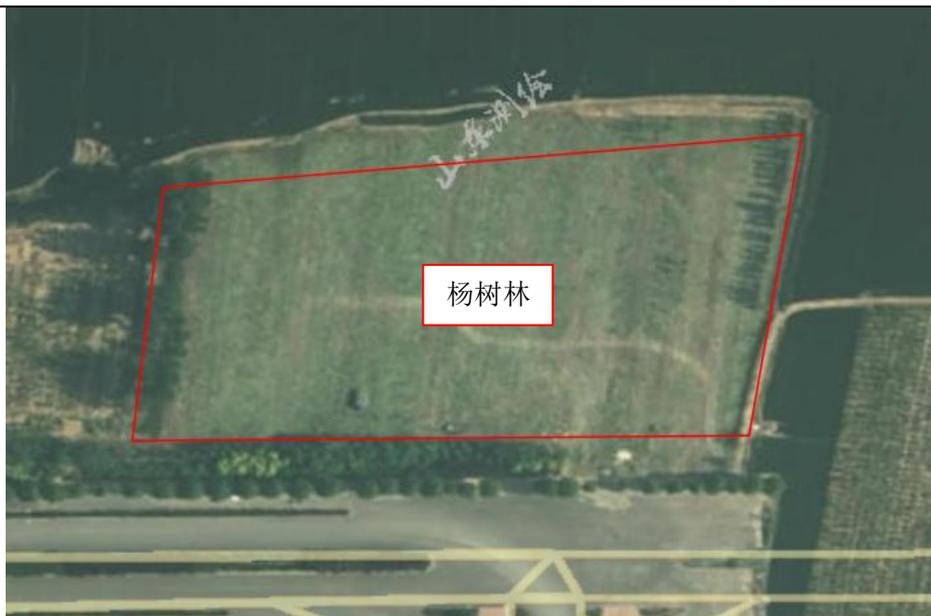
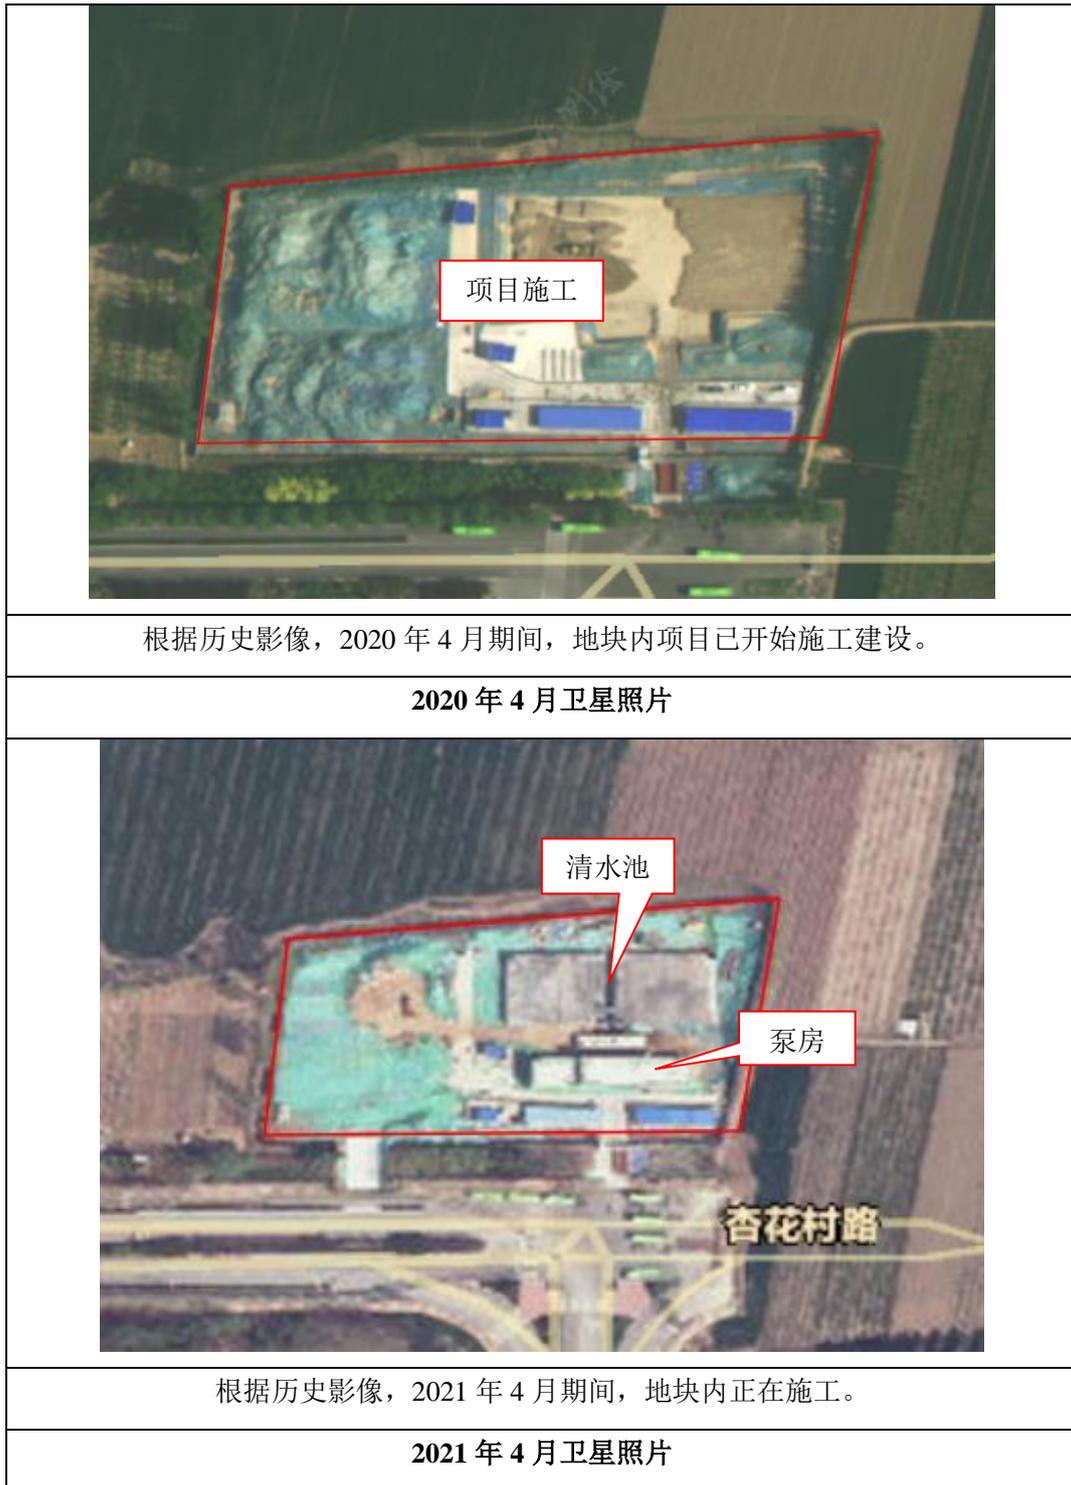
图 3-7 地块历史卫星照片

该地块原为丁堂村集体用地，1955 年之前为荒地，后因在地块内开挖黑土作肥料使用，导致地块形成坑塘；2000 年左右用开挖黑土产生的堆土回填后种植白杨树；2020 年 1 月地块内开始施工建设梁山县第二水厂项目，目前地块东侧泵房正在施工建设，清水池已建成，西侧为本项目地基开挖产生的堆土。地块历史上无工业生产活动。

根据历史影像，2008年3月期间，地块主要为林地，种植杨树。

根据历史影像，2011年11月期间，地块土地利用方式较2008年未发生变化。

根据历史影像，2014年2月期间，地块土地利用方式较2011年未发生变化。

根据历史影像，2016年4月期间，地块土地利用方式较2014年未发生变化。

根据历史影像，2017年4月期间，地块土地利用方式较2016年未发生变化。

根据历史影像，2019年5月期间，地块土地利用方式较2017年未发生变化。

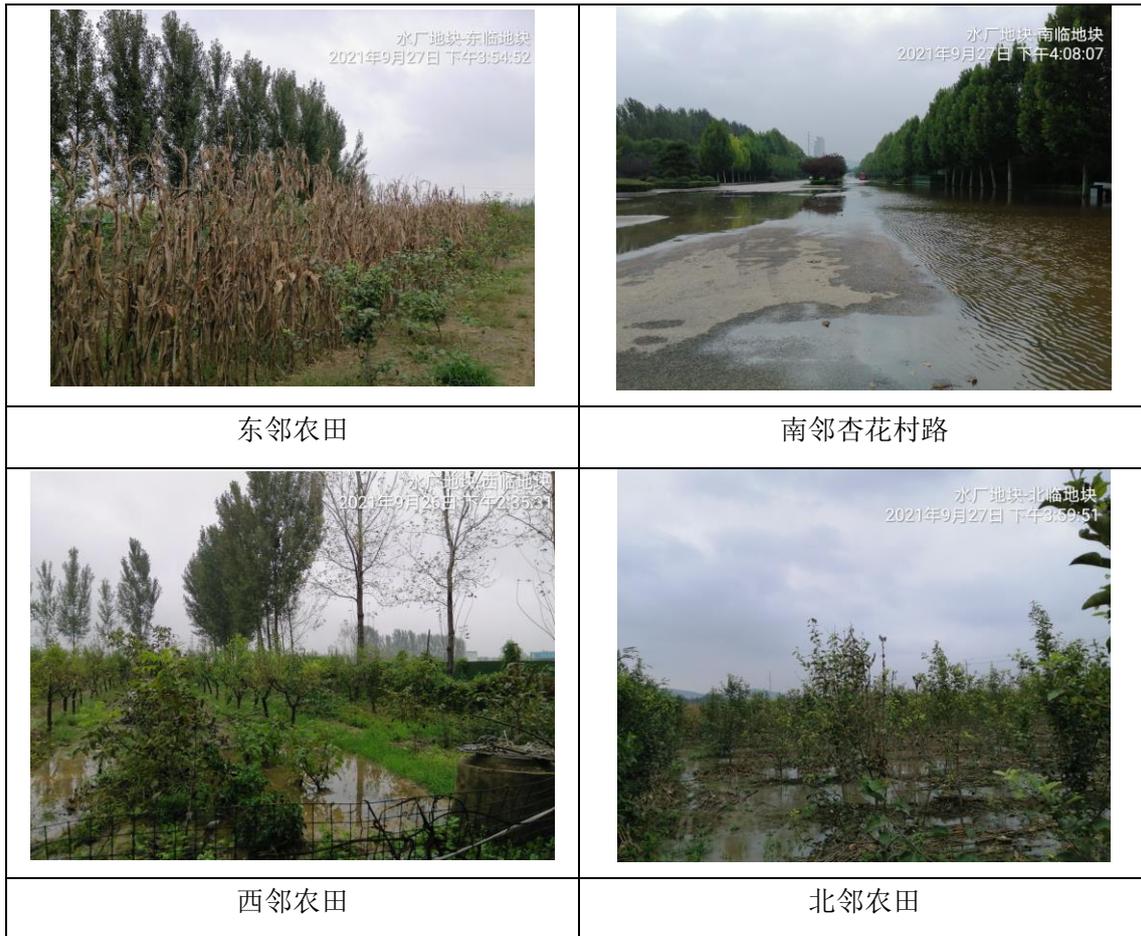
图 3-8 相邻地块现状照片

地块东邻农田，种植玉米、果树等；南邻杏花村路；西邻农田，种植果树等；北邻农田，种植玉米、果树等。相邻地块无工业企业存在。相邻地块照片见图 3-8。

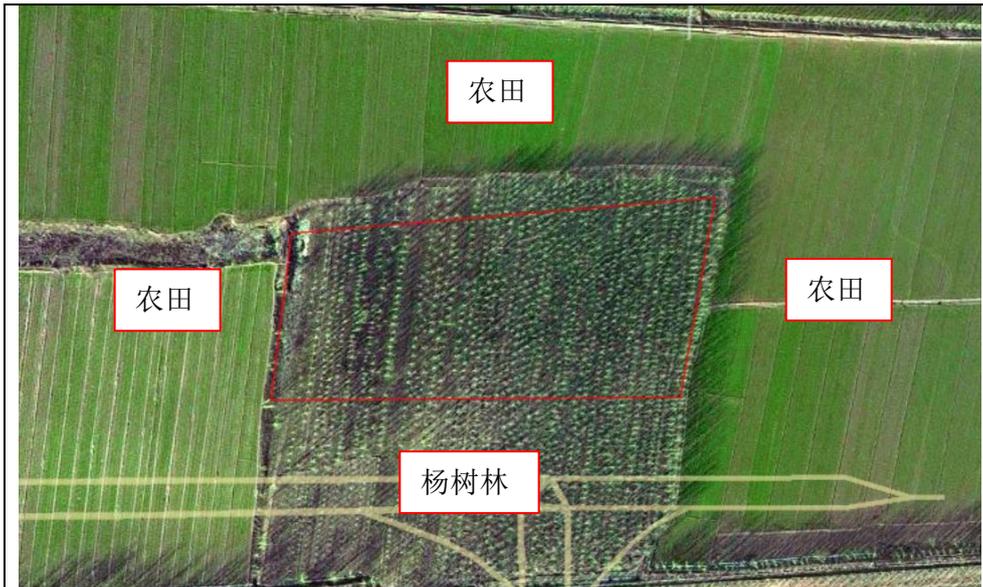
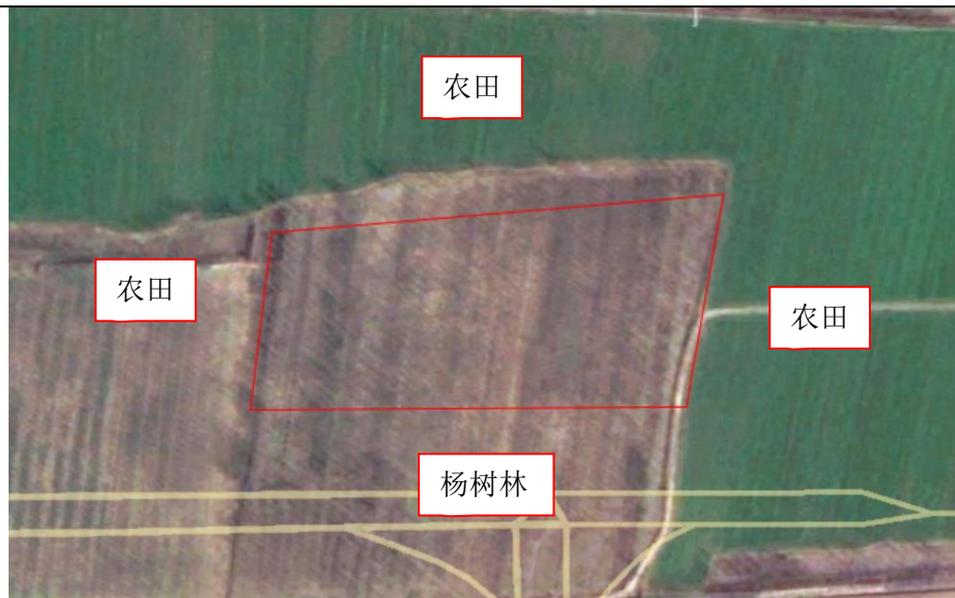
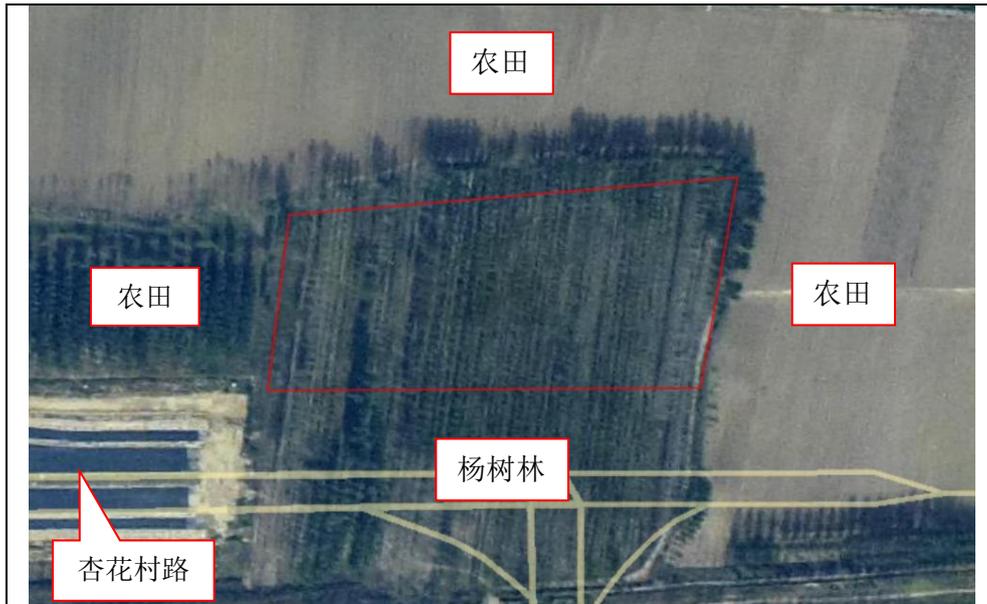
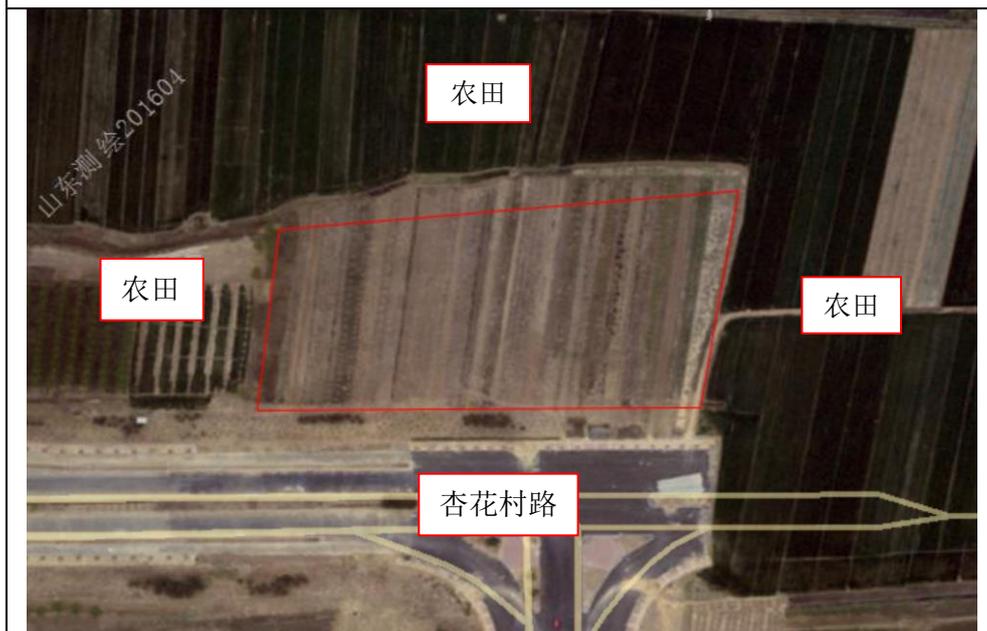
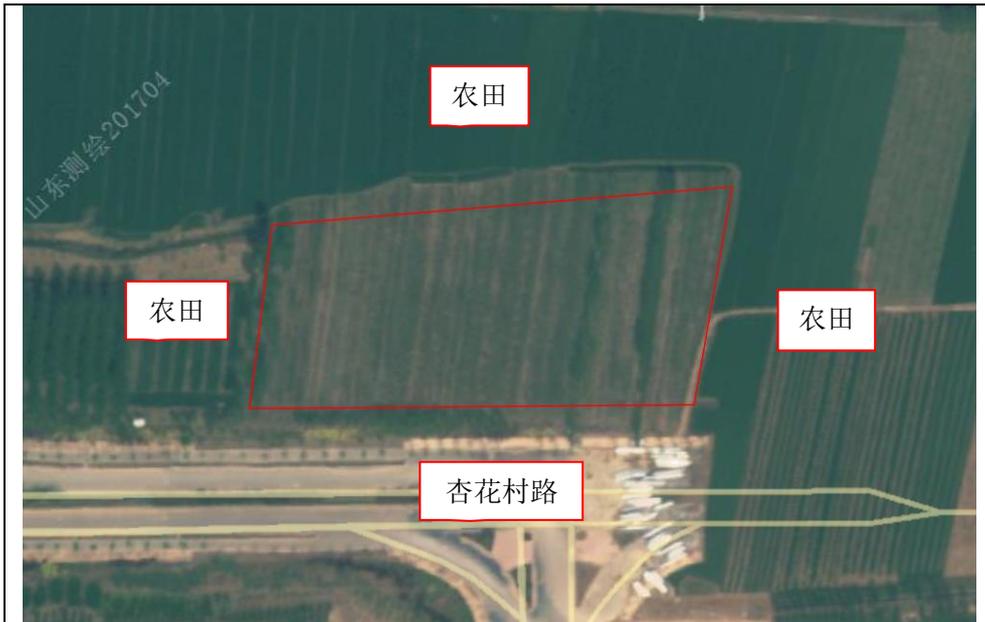
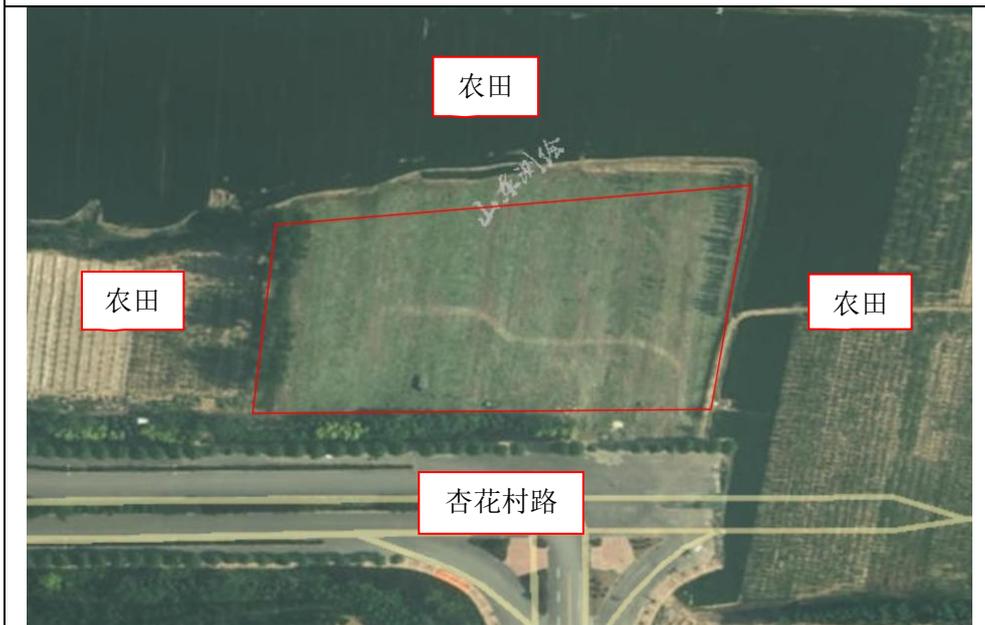
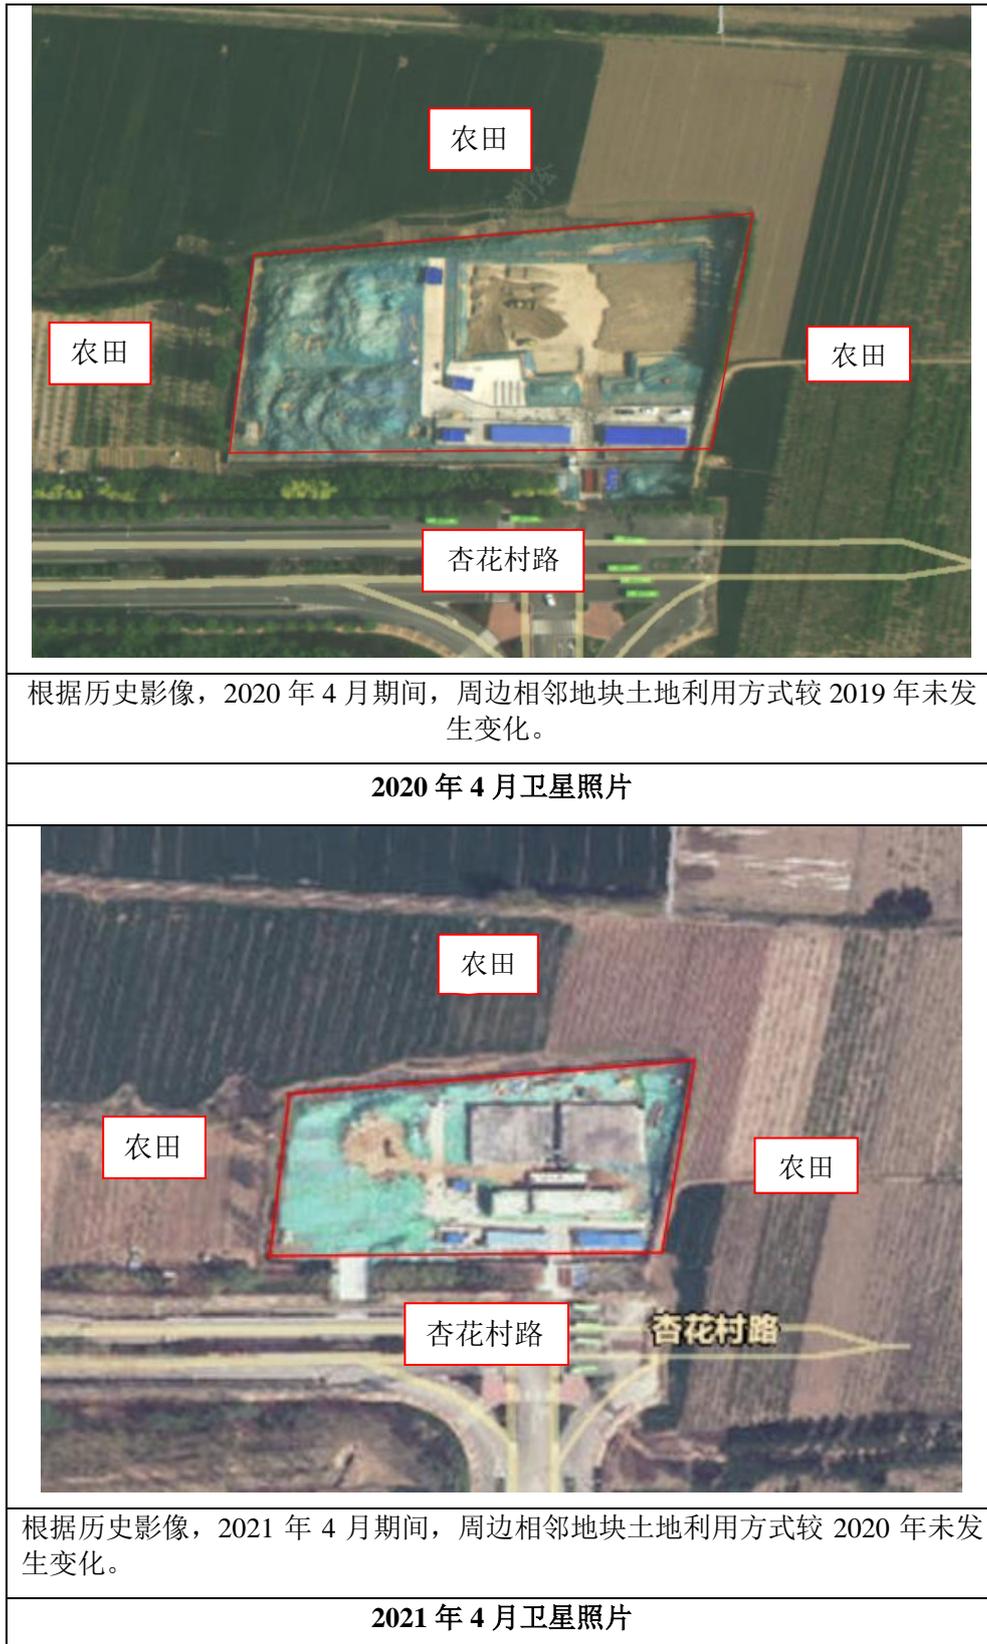
图 3-9 相邻地块历史卫星照片

根据历史影像，2008年3月期间，地块东侧、西侧、北侧主要为农田，南侧为杨树林。

根据历史影像，2011年11月期间，相邻地块土地利用方式较2008年未发生变化。

根据历史影像，2014年2月期间，南侧杏花村路正在施工，其他相邻地块土地利用方式较2011年未发生变化。

根据历史影像，2016年4月期间，地块南侧杏花村路已建成，其他相邻地块土地利用方式较2014年未发生变化。

根据历史影像，2017年4月期间，周边相邻地块土地利用方式较2016年未发生变化。

根据历史影像，2019年5月期间，周边相邻地块土地利用方式与较2017年未发生变化。

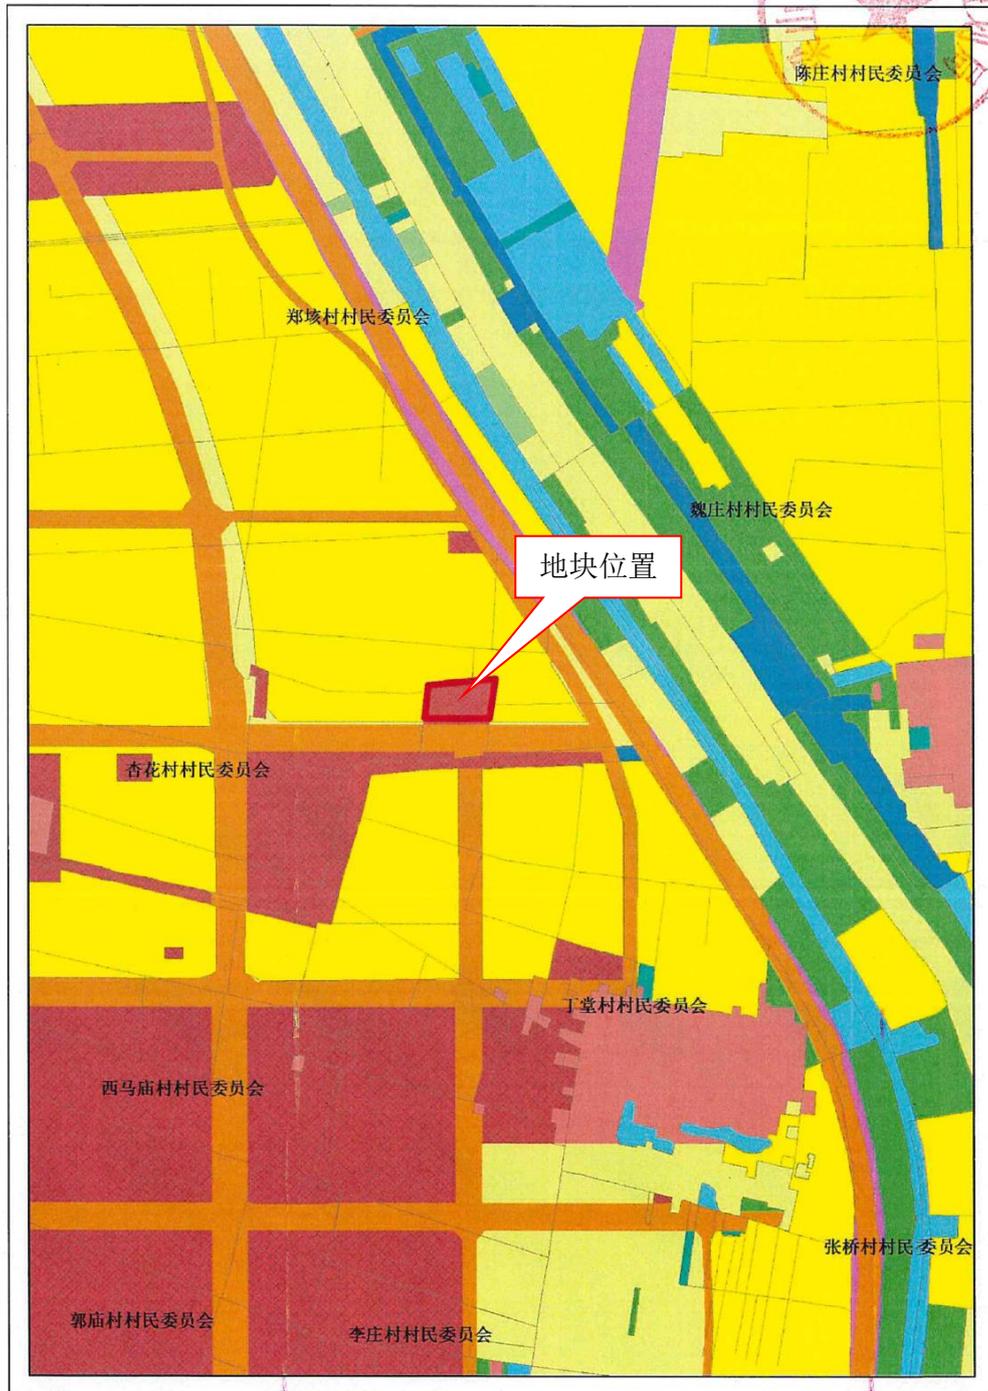
图 3-10 梁山县梁山镇土地利用规划图(局部)

根据《梁山县梁山镇土地利用规划图》，本地块按照公用设施用地开发，属

于《土壤环境质量 建设用地土壤污染风险管控标准(试行)》(GB36600-2018)中第二类用地。

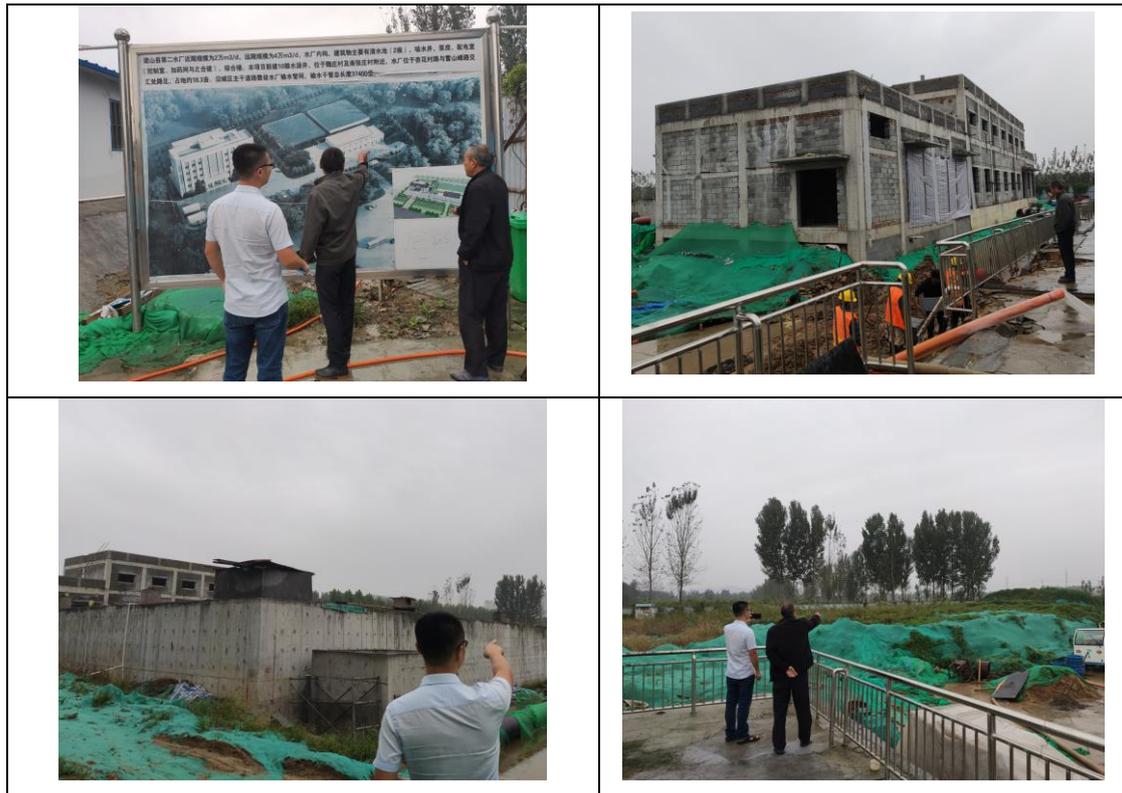
图 5-1 现场勘查照片

通过现场踏勘可知,地块内东侧泵房目前正在施工建设,清水池已建成,西侧为本项目地基开挖产生的堆土。现场勘察照片如图5-1所示:

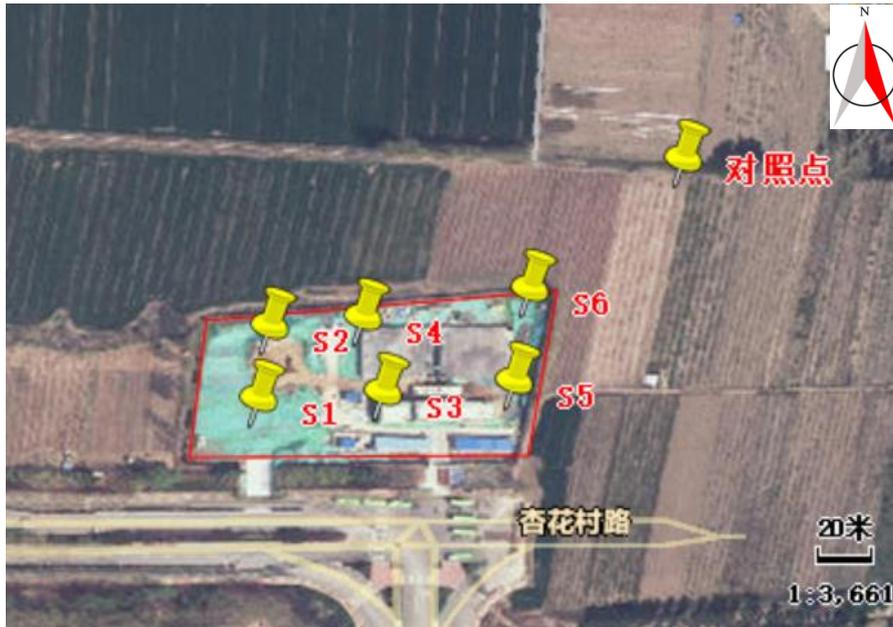
图 6-1 土壤采样点位布设

通过资料分析和现场踏勘，采用系统随机布点方法在地块内共设置 6 个监测点位，地块外设置 1 个对照监测点位。

地块土壤快速监测点位布设具体位置见图 6-1，土壤监测点位深度均取 0-50cm。

6个点位土壤快速监测样品中镉、砷、铜、铬、锌、镍、铅、汞结果均与对照点检测结果数据相当，无明显差异。

土壤样品现场快速检测挥发性有机物总量测定范围为 201~388ppb，对照点挥发性有机物总量检测结果为 327ppb，数据相当。

地块土壤样品中重金属镉、砷、铜、铬、锌、镍、铅、汞及挥发性有机物总量检测结果均与对照点检测结果数据相当，无明显差异。
