# 侯台公园周边地区文洁路与保山西道交口 西南侧地块土壤环境初步调查报告

项目单位：天津市环境建设投资有限公司

报告编制单位：天津生态城环境技术股份有限公司

编制日期：二〇一九年四月

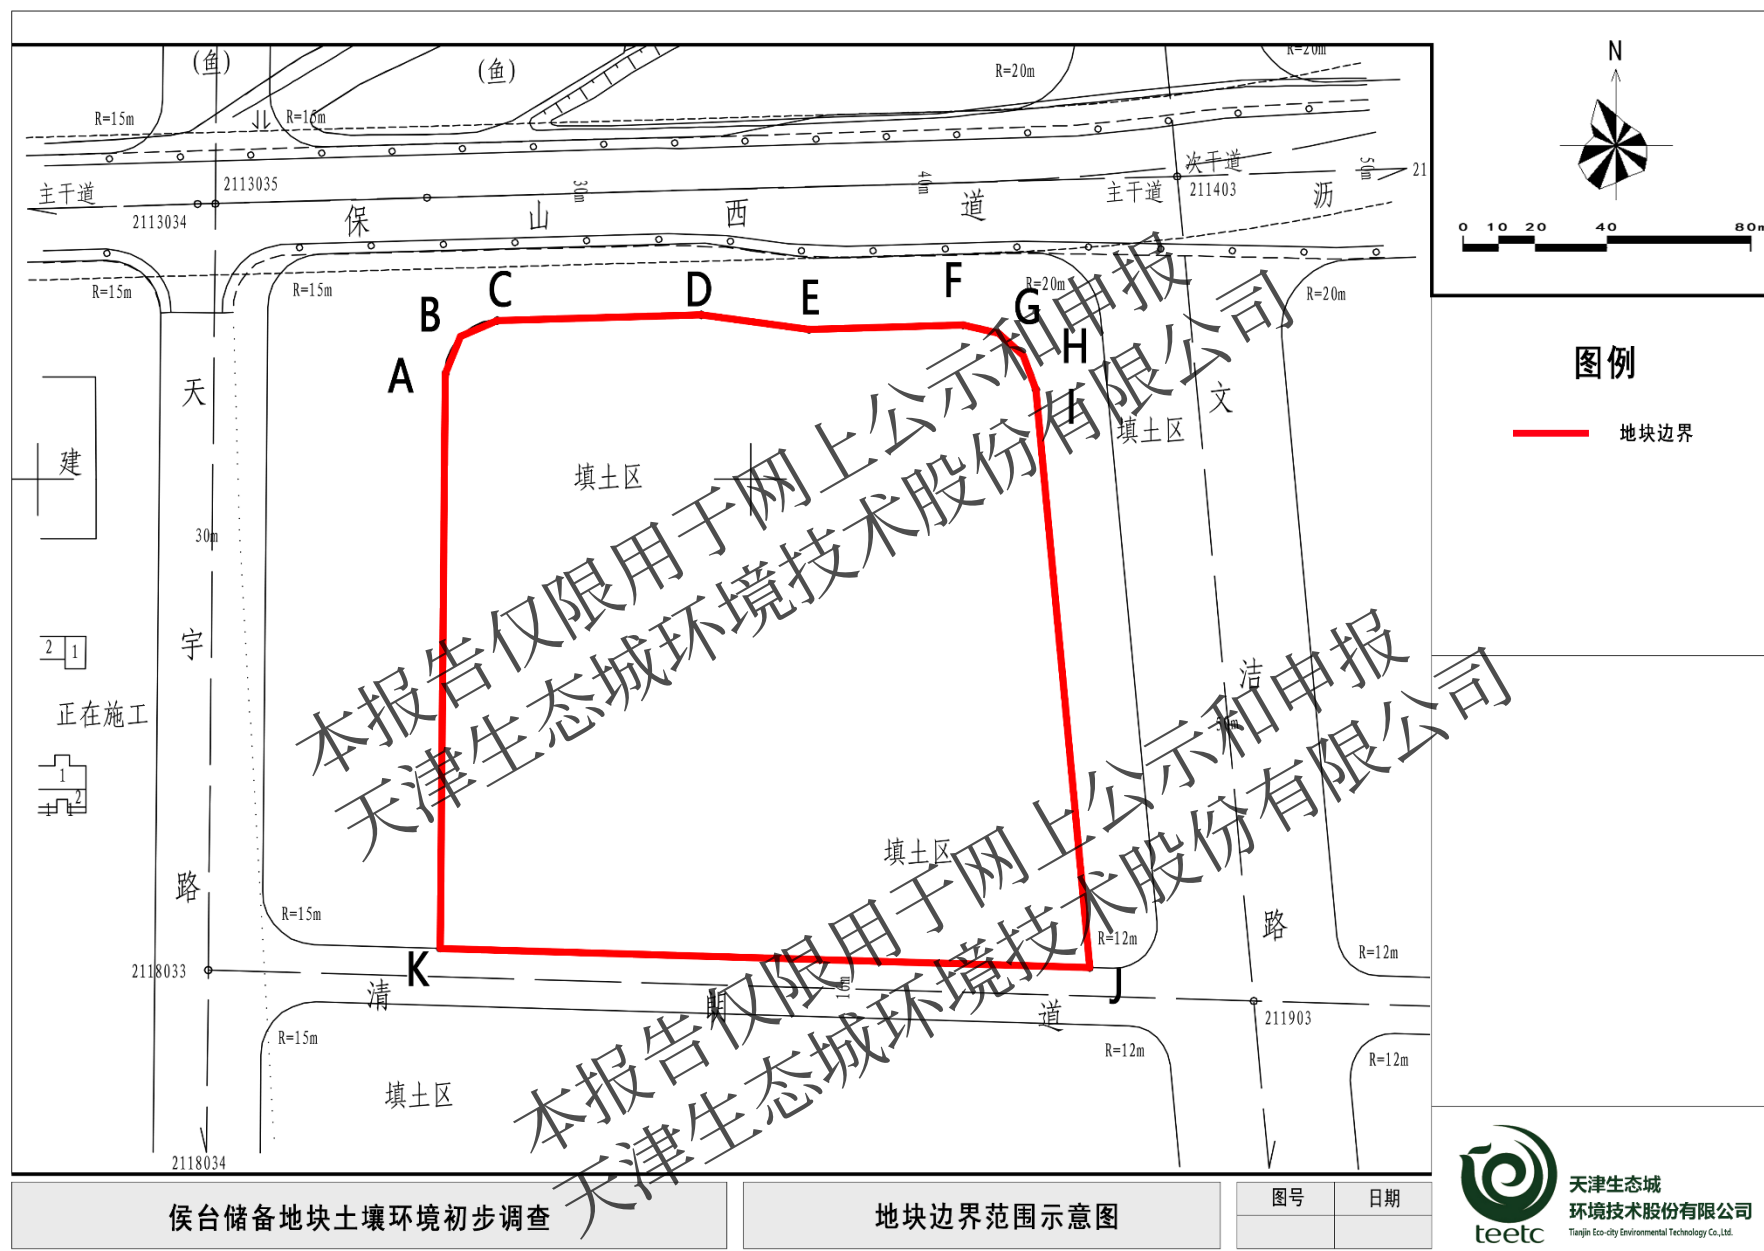
图 1.2-1 地块边界范围示意图

O 地块位于天津市西青区侯台湿地公园风景区南侧,调查总面积 30698.95m<sup>2</sup>,东至文洁路,西至天宇路,南至清朗道,北至保山西道。地块调查范围见图 1.2-1,边界拐点坐标如表 1.2-1 所示。

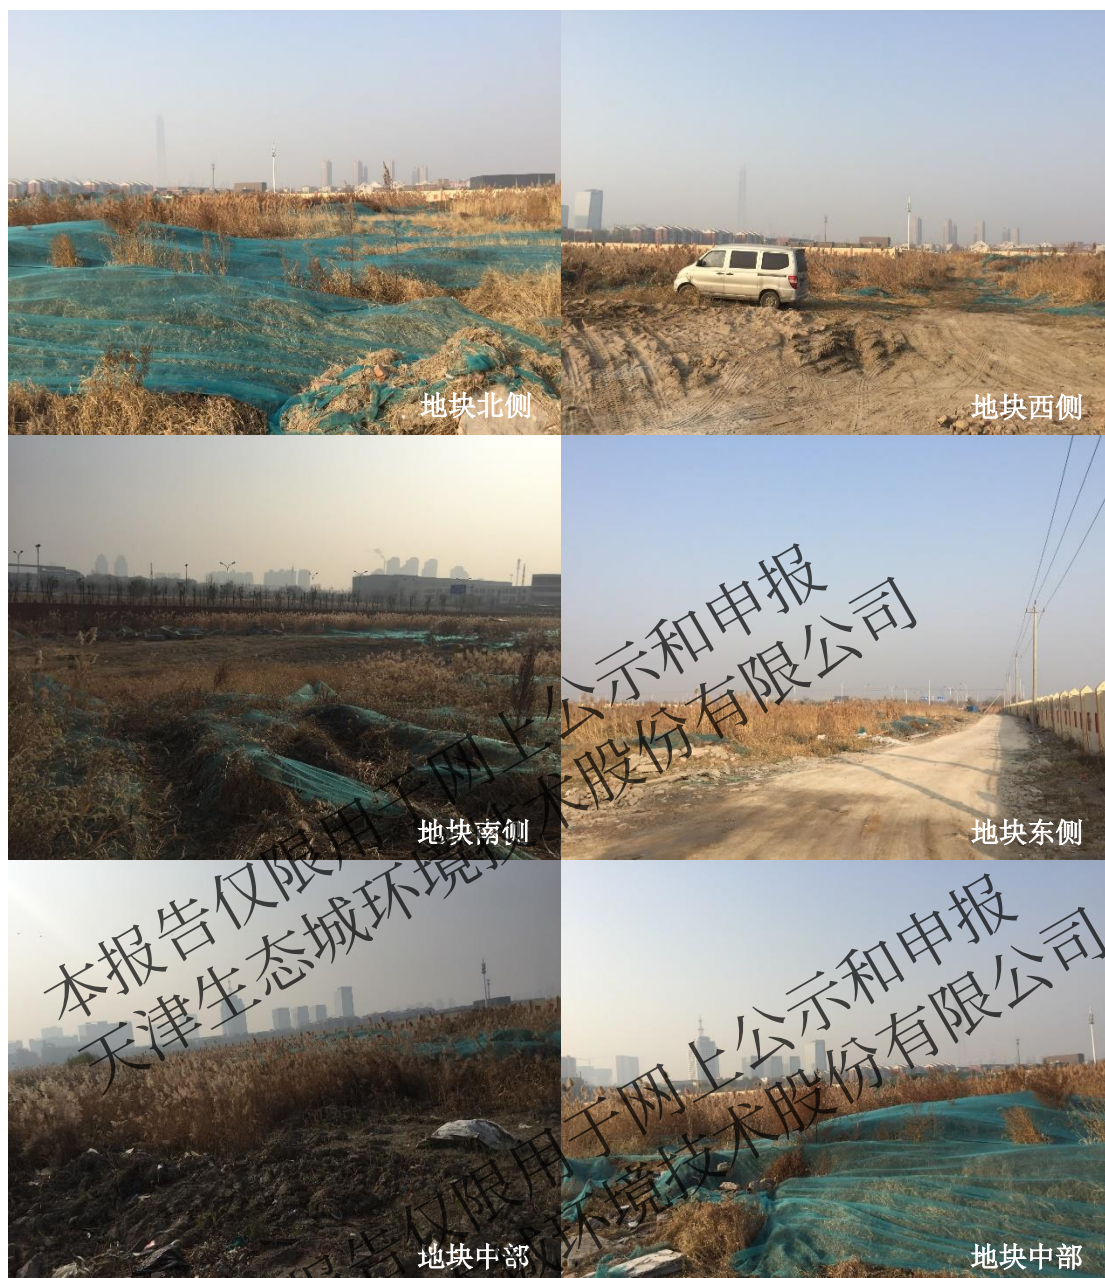
图 2.2.4 地块现状照片（2018 年 10 月）

O 地块内为空地，地块内铺有苫盖，长有杂草，地面不平整。地块北侧为已经建成的保山西道，西侧为天宇路，东侧有围墙隔挡与 N 地块相邻。

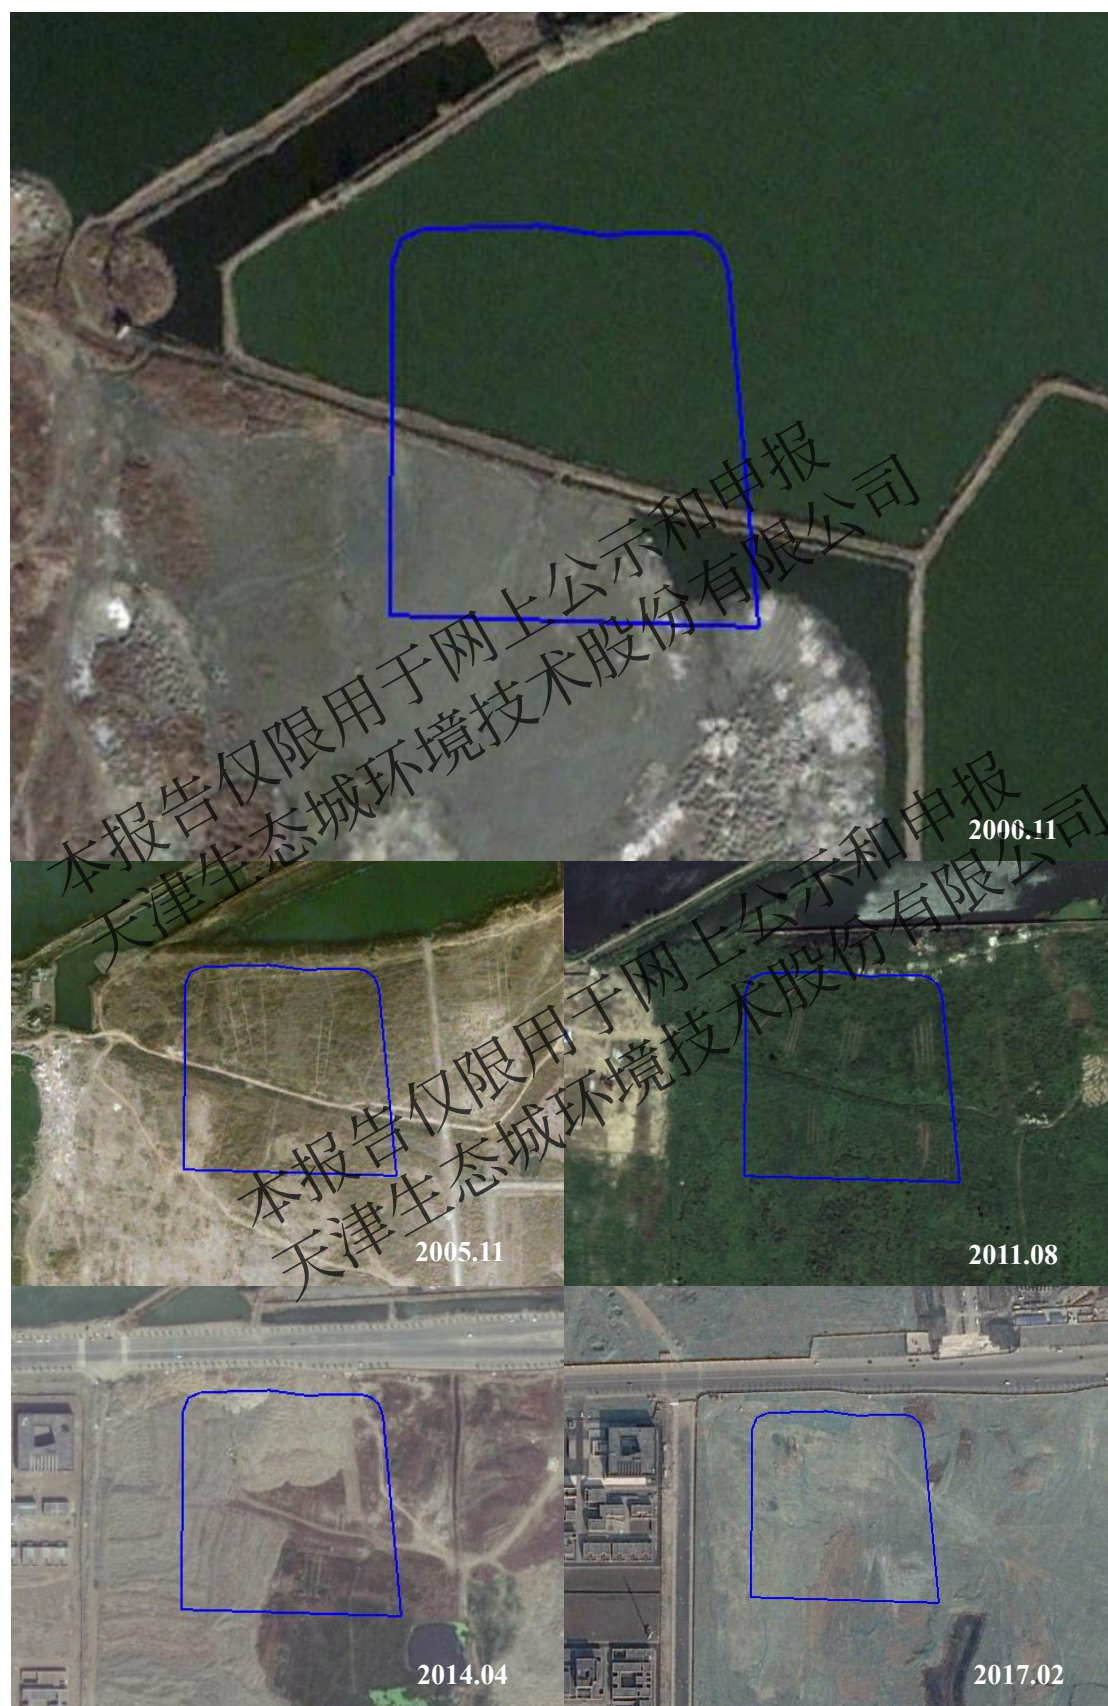
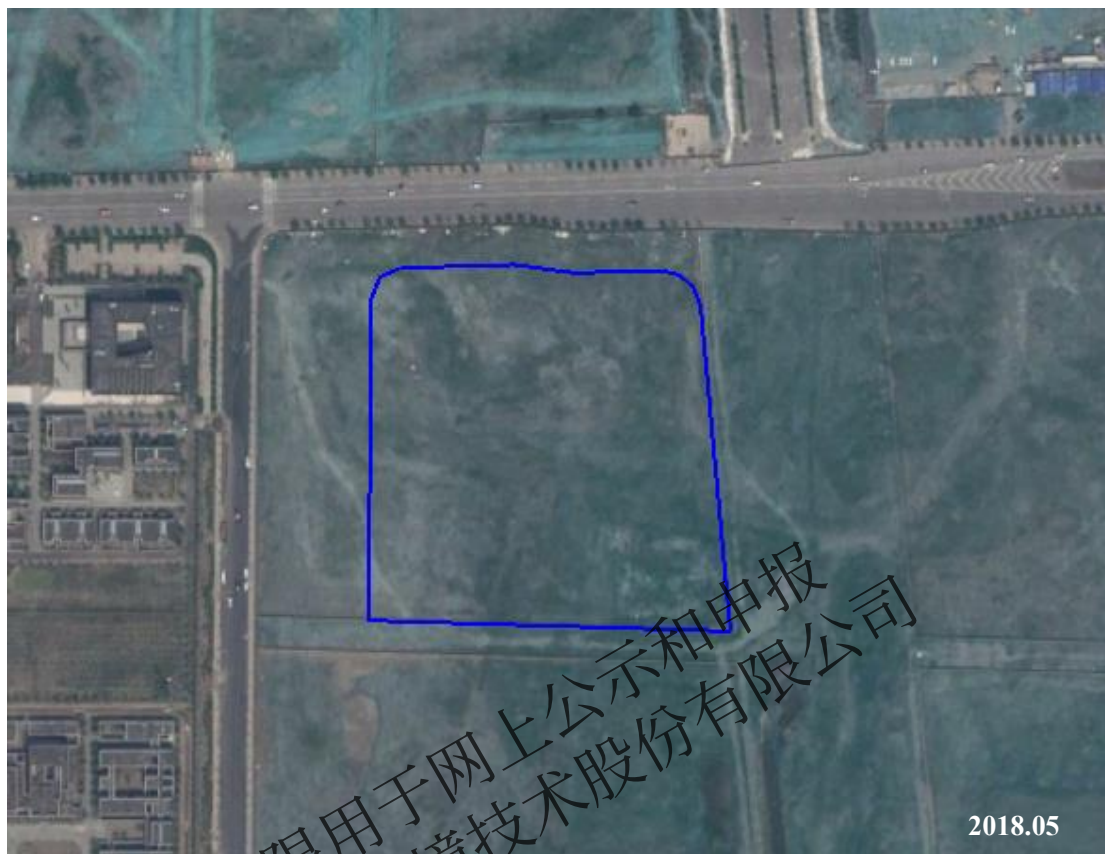
图 2.2-5 地块历史影像图

红色线框内为 O 地块，从历史卫星影像图上可以得到以下信息：

2000 年前，本地块调查范围内主要为鱼塘和塘间空地，鱼塘深度约 1.8~5.0m，O 地块内鱼塘面积大约 20465m<sup>2</sup>；

2005 年，地块内鱼塘被填平，填土的主要来源为地块及周边高地势的土方，部分来自周边村镇的土方及房渣土；

2005~2011 年，地块外西侧鱼塘被填平，地块内平整完毕；

2014 年，地块外北侧保山西道开始修建；

2017 年，地块外西侧天宇路建成，至 2018 年地块外北侧和西侧道路均已建成，地块内一直闲置为空地，无明显变化；
