# 诺博汽车系统有限公司

## 2022 年度土壤和地下水自行监测报告

项目单位：诺博汽车系统有限公司

报告编制单位：华测生态环境科技（天津）有限公司

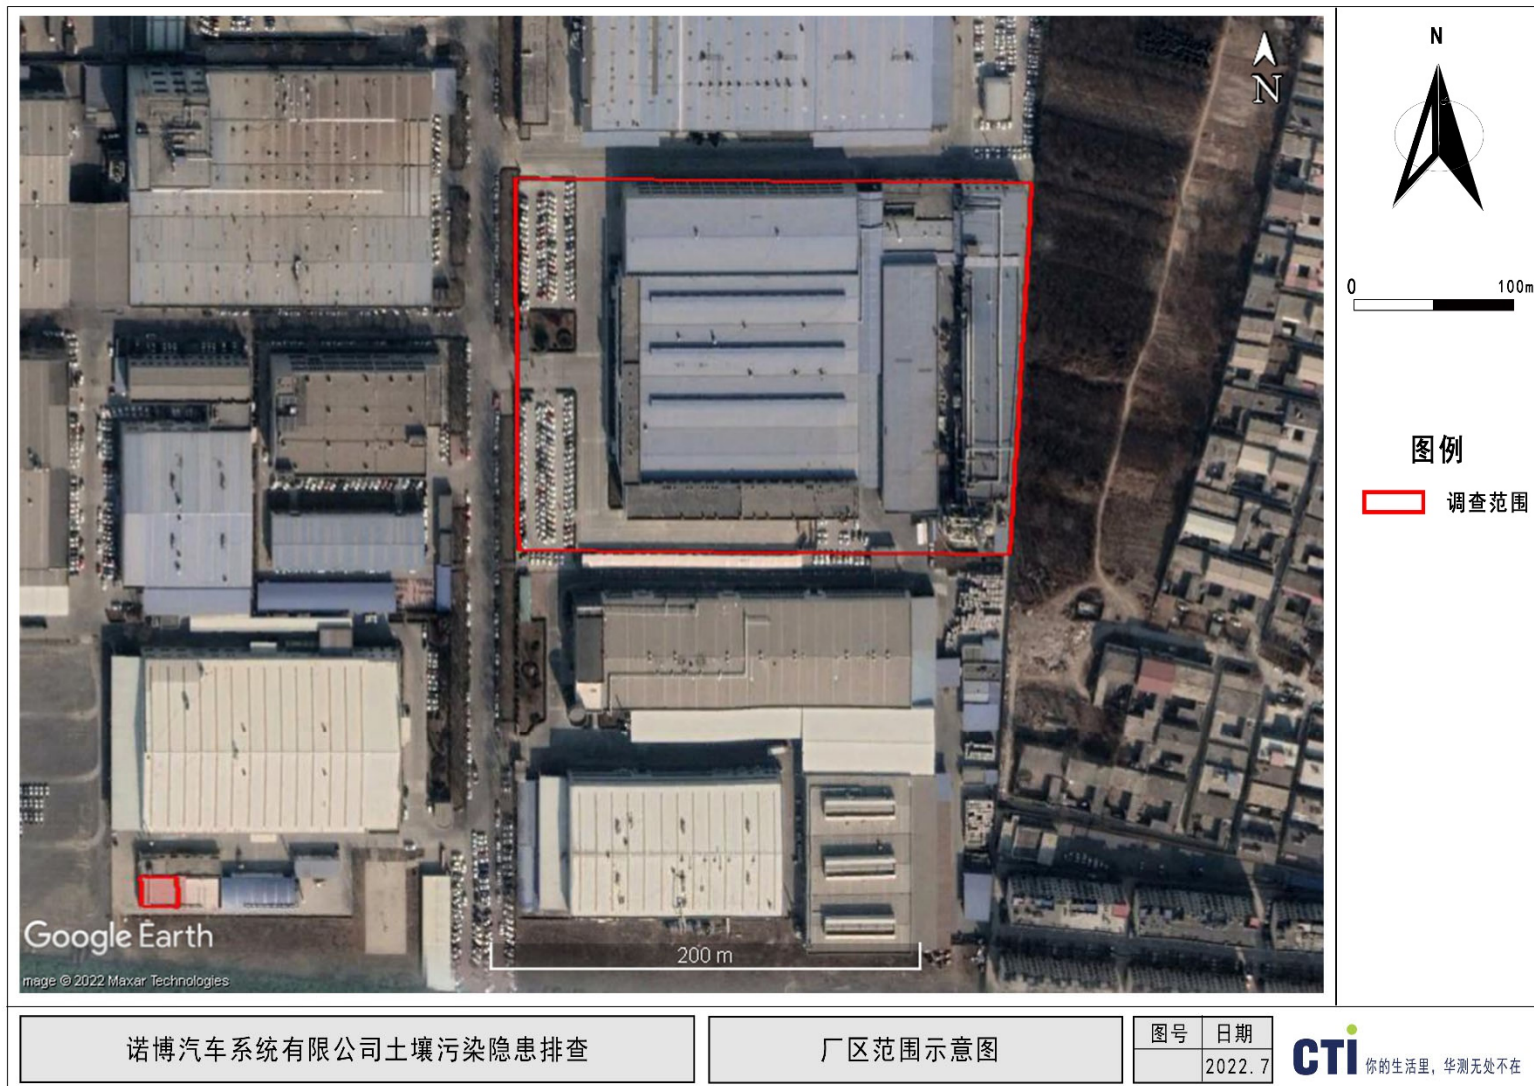
图 1.2-1 地块边界示意图

诺博汽车系统有限公司厂区占地面积41474m<sup>2</sup>，其中建筑面积23000m<sup>2</sup>。地块四至范围为：东侧为北辛庄村，南侧为内外饰研究院库房，西侧隔园区道路为长城汽车座椅事业部，北侧为保定亿新汽车配件有限公司座椅车间。地块界限范围如图1.2-1所示（红色边框内）。

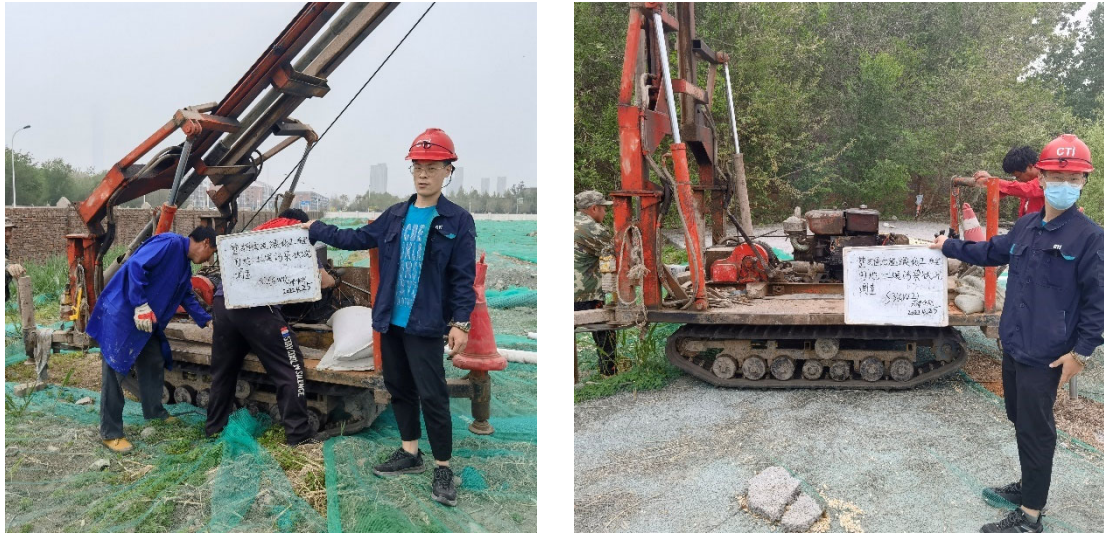
图 3.1-1 现场钻探照片

根据地块污染物特征和现场实际情况，此次现场调查采用 30 钻机钢索冲击钻探法。30 钻机钢索冲击钻探法能够达到更深的钻探深度，且更适合较硬地层，同时具有可穿透多种地层、对地面环境影响小的特点，可以采集未经扰动的完整试样。冲击钻钻探方式最大的优势为对地层扰动较小，同时避免了旋转钻在钻探过程中摩擦发热和加水扰动，使有机污染物不易分解和逸散，可保证采集到的土壤样品能够真实反应地层中污染状况，达到现场采样过程的质量控制要求。

（2）在项目承担单位专业人员的现场指导下，钻探单位利用 SH-30 型冲击式钻井设备在指定位置进行钻探作业，钻探过程中所使用到的所有钻头、连接杆、套管等的材质均为不锈钢，保证钻探过程无外来污染，并在更换钻探位置时，现场对钻头进行清洗，保证各点位间无交叉污染；

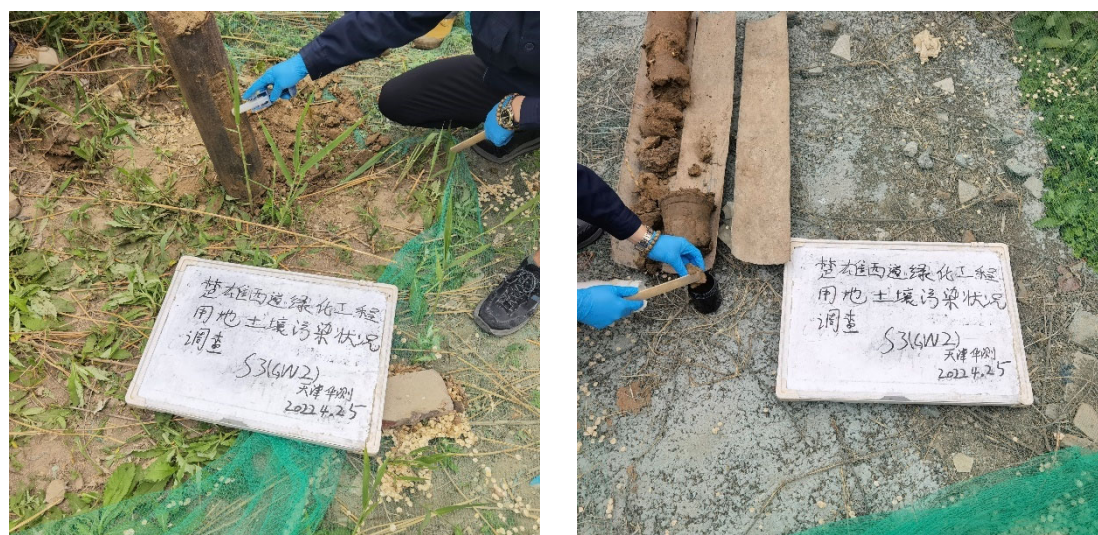
图 3.1-2 土壤取样照片

（3）样品采集过程中要特别注意用于检测 VOCs 的样品应单独采集，用非扰动采样器将样品尽快采集到具聚四氟乙烯-硅胶衬垫螺旋盖的 40mL 螺纹棕色玻璃瓶（瓶中预先加入 10mL 甲醇）中，密封样品瓶，置于便携式冷藏箱内，每个样品 VOCs 取样时均更换新的塑料管。

（4）不同类型土壤样品的采集与装瓶均应在短时间内完成，减少在空气中的暴露时间。用于测定 SVOCs、pH、石油烃及重金属等指标的土壤样品，采集

后装入洁净的 250mL 磨口棕色玻璃瓶，低温密封保存。

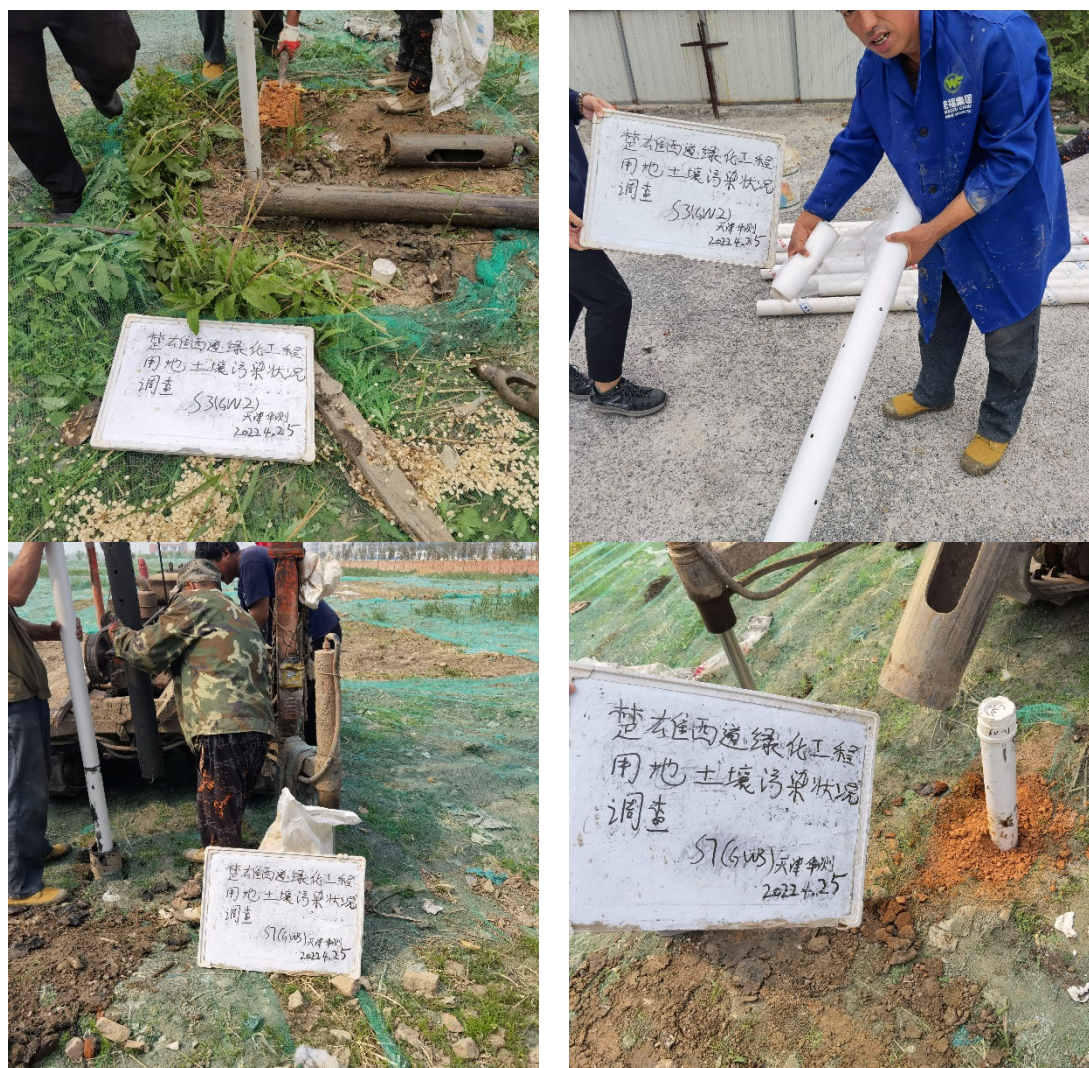
图 3.2-1 建井过程

建井过程包括钻探、下管、填砂、坑壁防护、井台构建等。地下水监测井可与土壤钻探合并实施，具体的工作步骤为：

（2）监测井管自上而下一般包括井壁管（出露地面约 0.3m）、筛管（与监测的含水层厚度相近）、沉淀管 3 部分，不同部位之间用螺纹式连接方式进行连接。选择 PVC 管材作为井管材料。井管直径 75mm。监测井底部应加底盖，防止底层土壤进入井管，影响洗井和采样过程；

(4) 井管下降至底部时，在井管与套管之间填入砾料，砾料高度自井底向上直至与实管的交界处，即含水层顶板。砾料为质地坚硬、密度大浑圆好的白色石英砂（2~4mm）；

(5) 在砾料层之上填入红色黏土球形成良好的隔水层或防护层，期间用导水管向钻孔与井管之间加入少量干净水，产生防护效果；

(6) 井管高出地面 0.3-0.5m，高出地面部分的井管外部选择坚固的套管防护井台，井台喷涂醒目颜色，防止人为破坏；

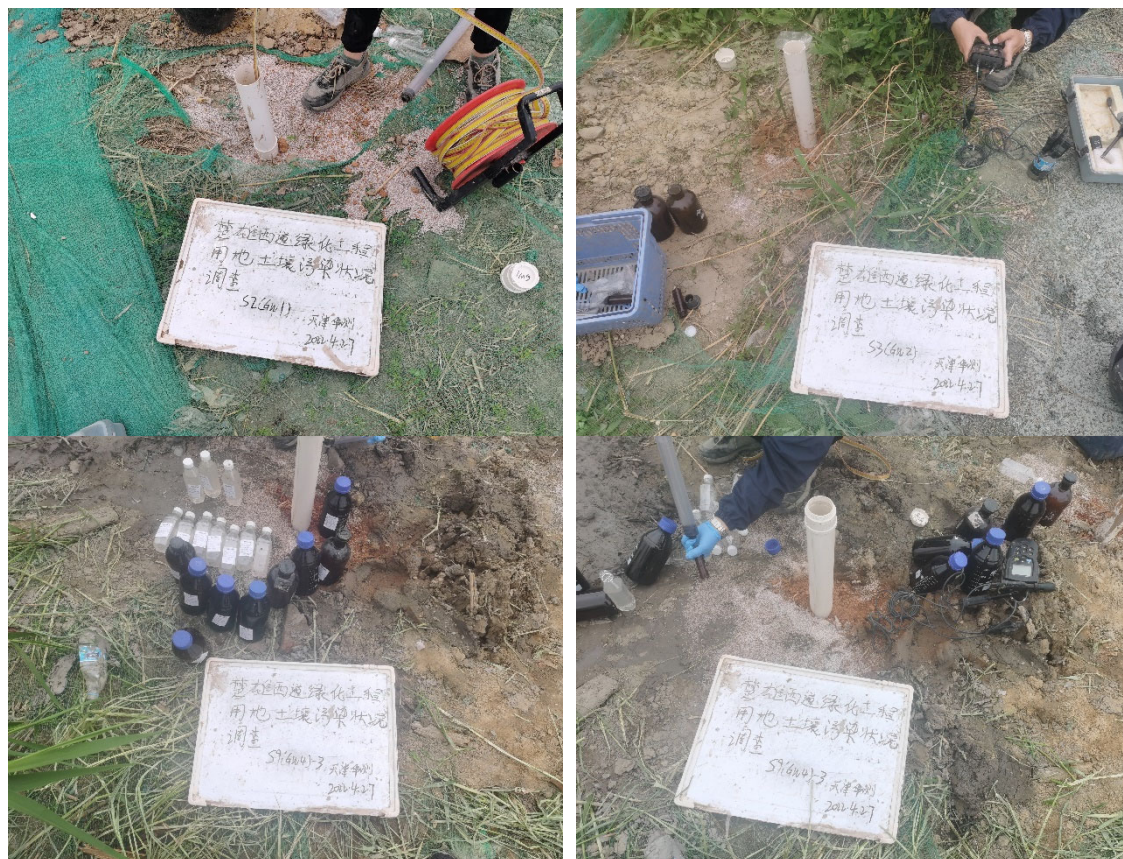
图 3.2-2 现场取水样及快速检测照片

①首先测定地下水水位，然后用贝勒管对地下水采样井进行洗井作业，洗井水量约 3 倍水井滞水体积后，每隔 5 分钟取样检测 pH、水温、溶解氧等现场测定参数，直至检测指标连续三次测定的变化达到稳定标准，再进行采样作业；

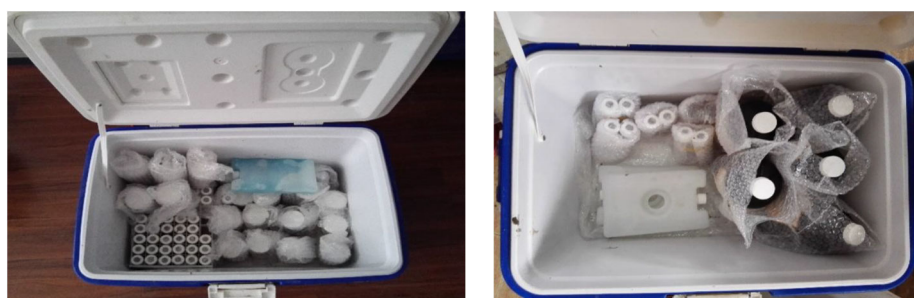
图 3.3-1 样品流转箱

(3) 样品装箱过程中，要用泡沫材料填充样品瓶和样品箱之间空隙。样品箱用密封胶带打包。
